# Machbarkeitsstudie zur Verlagerung des Außenbezirks Kiel (ABz Kiel) des Wasser-und Schifffahrtsamtes Lübeck (WSA Lübeck) für die Stadt Kiel

**Landeshauptstadt Kiel  
Stadtplanungsamt**

*Verfasser:*  
INROS LACKNER SE  
Holstenplatz 18  
22765 Hamburg

*Datum:*  
12.11.2015

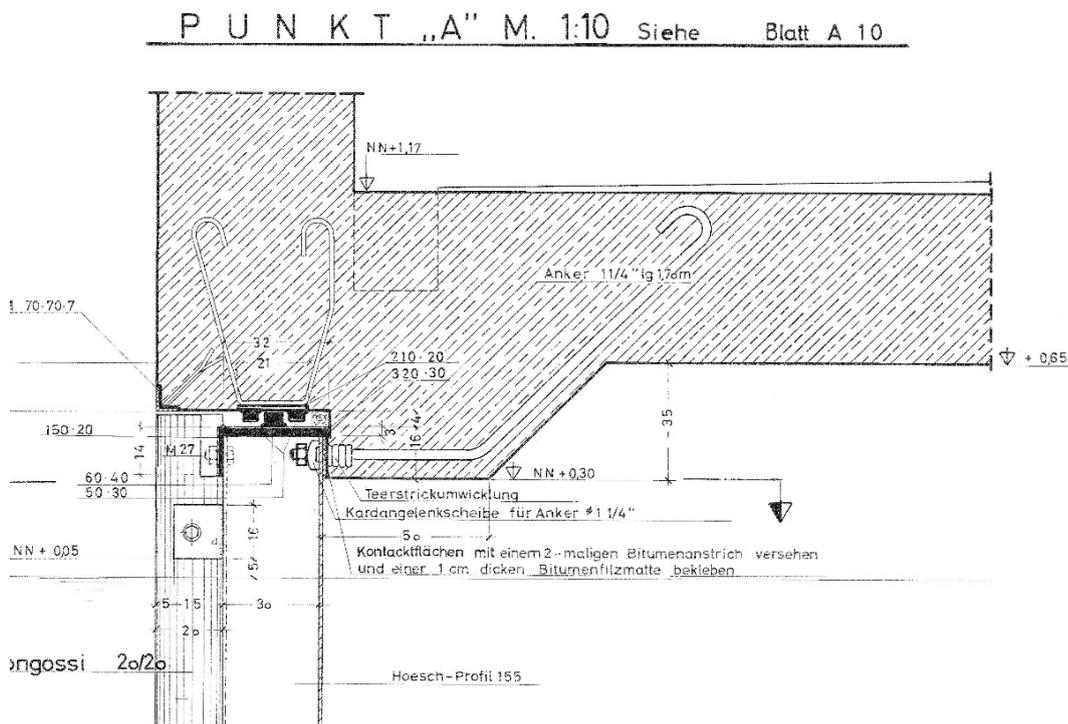
**Abb. 9: Kopfanschluss der Spundwand, Westkaje**

Die Spundwand der Westkaje bindet am Kopf nicht in den Betonüberbau der Kaje ein, sondern ist über eine Stahlkonstruktion (Knagge und Stahlanker) an dem Überbau befestigt, siehe Abb. 9.

Die Anschlusskonstruktion ist durch ein Stahlprofil verdeckt und nicht sichtbar. Die Vorplattung spart diesen Bereich aus, so dass diese Lagerung unverändert der Korrosion ausgesetzt ist. Es ist zu vermuten, dass die Anschlusskonstruktion und die tragenden Bauteile (Knagge und Stahlanker) ebenfalls stark korrodiert sind und ihre Tragfähigkeit nicht mehr nachweisbar ist.

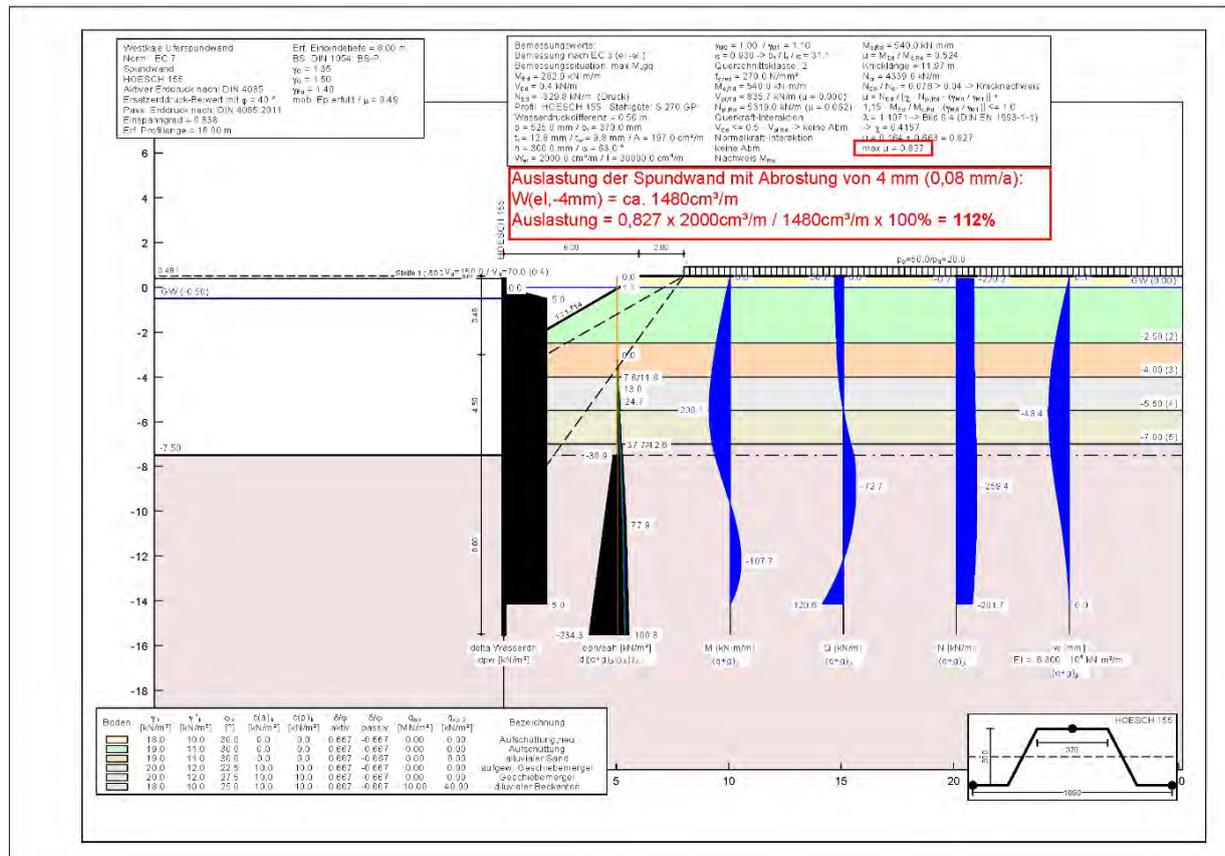
Abb. 10: Überschlägige Vergleichsrechnung der Spundwand, Westkaje

Die Wellenspundwand der Westkaje (Profil Hoesch 155) wurde überschlägig statisch überprüft. Als Bemessungslast wurden 20 kN/m<sup>2</sup> Flächenlast angesetzt. Dieser Wert entspricht den Angaben der überschlägigen Entwurfsstatik und entspricht ebenfalls den Nutzungsanforderungen des ABz Kiel.

Im Zuge einer Sensitivitätsprüfung wurde die Korrosionsrate für die statische Überprüfung der Wellenspundwand in einem ersten Schritt mit 0,08 mm/a angenommen. Aus der angesetzten Korrosionsrate ergibt sich über die bisherige Standzeit der Kaje von ca. 50 Jahren ein Materialverlust durch Korrosion von ca. 4 mm an der Spundwand. Die Spundwand ist unter diesem Ansatz und dem dadurch reduzierten Widerstandsmoment bereits zu ca. 112% ausgelastet und damit aus statischer Sicht nicht mehr tragfähig, siehe Abb. 10. Eine Erhöhung der Korrosionsrate auf den Erfahrungswert von ca. 0,1 mm/a aus dem Gebiet der Kieler Förde führt zu einer weiteren rechnerischen Verschlechterung des Zustandes. Eine Überprüfung der Korrosionsrate wäre empfehlenswert, da keine Messwerte vor Bau der Vorplattung vorliegen. Eine Messung lässt sich aufgrund der Vorplattung allerdings nur mit erheblichem Aufwand umsetzen (Öffnen der Vorplattung an mehreren Stellen zur Messung der verbliebenen Restwanddicken). Eine Zugänglichkeit von hinten ist ebenfalls nicht gegeben. Alternativ wäre eine Messung im Bereich der Flügelwände möglich. Die Abrostungsraten könnten dann auf die Hauptwand übertragen werden. Dieses Vorgehen birgt aber gewisse Risiken, da es nur indirekte Messwerte ergibt, die im Bereich der Hauptwand auch abweichen können.

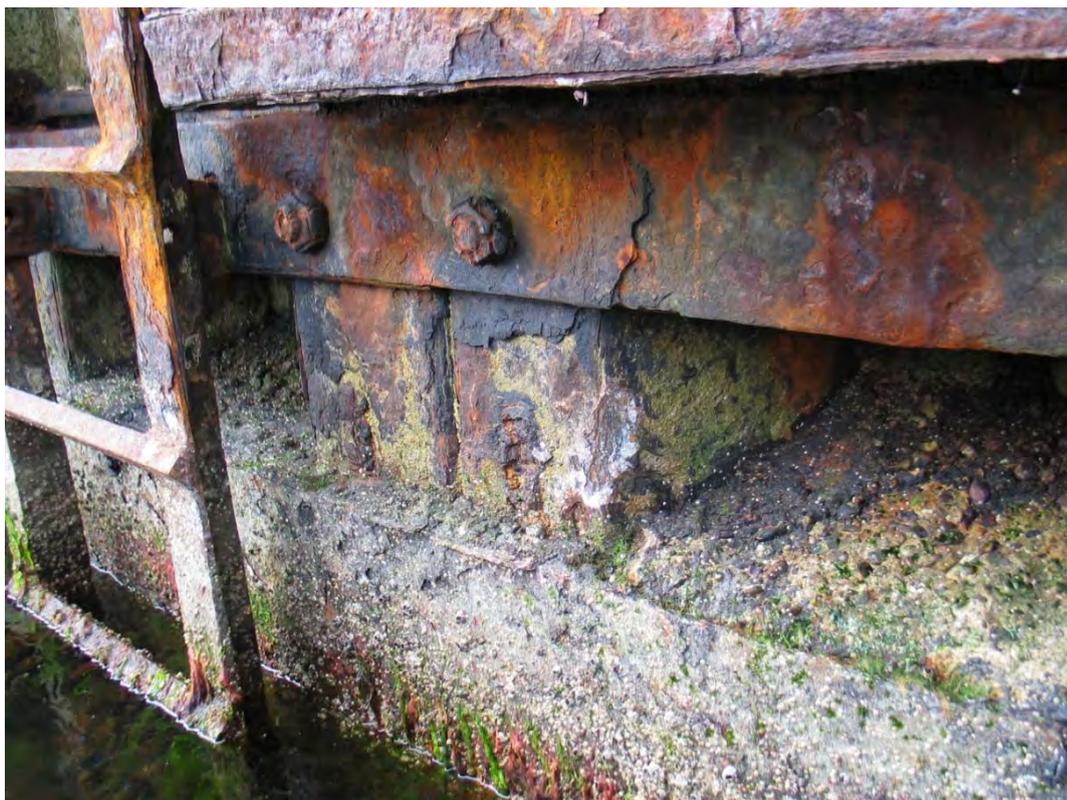
Die sichtbaren Spundwände und der Anschlussbereich zum Betonüberbau sind stark korrodiert. Verbindungsmittel wie Schraubenköpfe oder Muttern, Abschluss- und Eckleisten weisen ebenfalls starke Korrosion und Materialverluste auf. Die Stahlplatten der Spundwandvorplattung haben sich an einigen Stellen gelöst. Hinter den Stahlplatten sind Fehlstellen in der Betonhinterfüllung zu erkennen. Die Spundwände und die Stahlvorplattungen weisen einen starken Muschelbesatz auf.

**Foto 3: Korrosion am Spundwandkopf (Anschlussbereich Betonüberbau)**

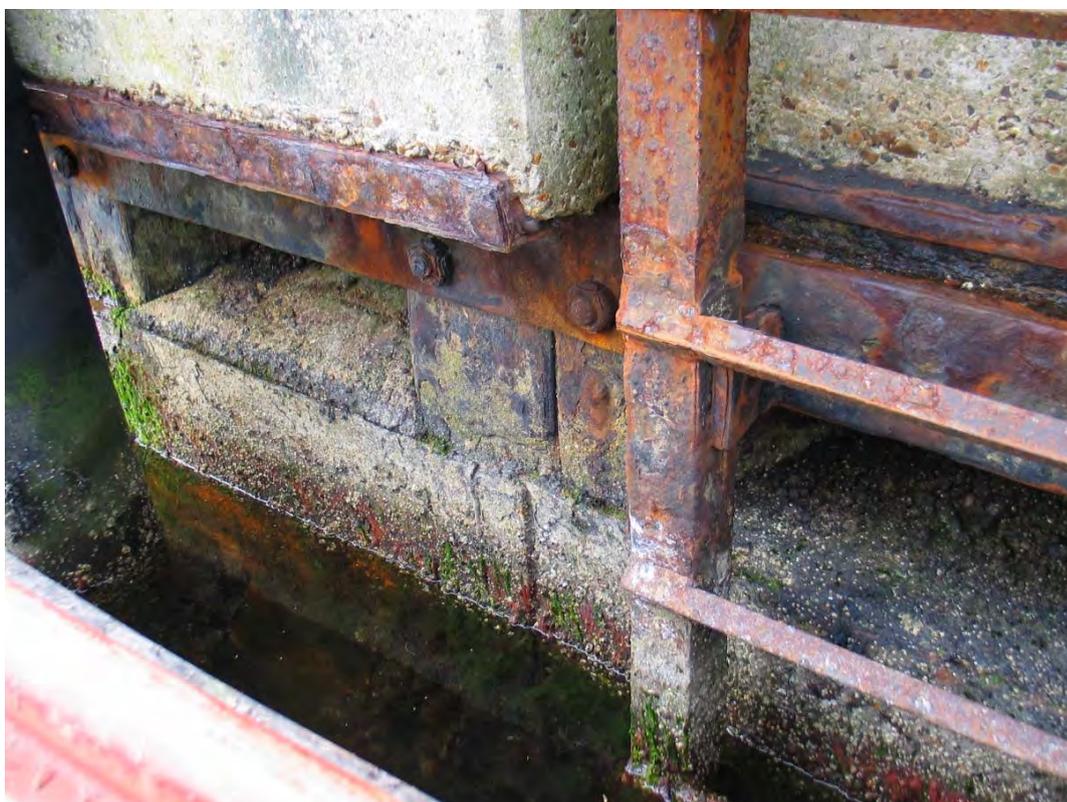
**Foto 4: Korrosion am Spundwandkopf (Anschlussbereich Betonüberbau)**

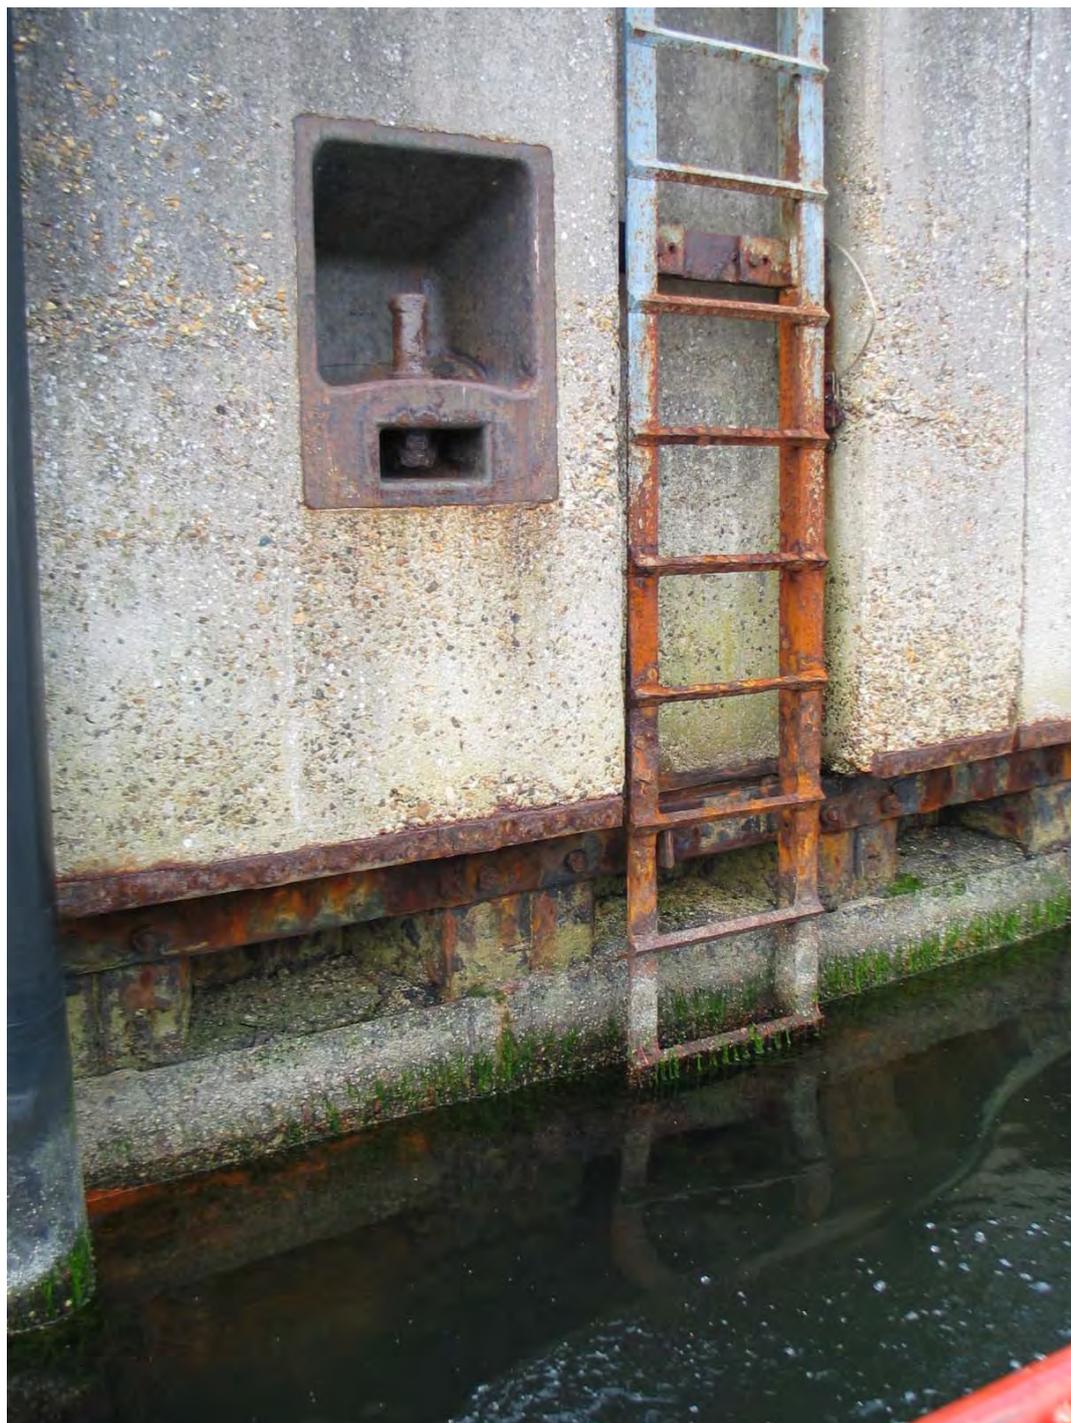
Die Uferausrüstung der Westkaje weist im Bereich der Niedrigwasser- und der Spritzwasserzone einen hohen Korrosionsangriff und Materialverlust auf. Die Steigeleitern sind in diesem Bereich stark korrodiert. Die Sprossen der Steigeleitern sind teilweise nahezu durchgerostet und nicht mehr tragfähig. Die höher liegenden Poller und Nischenpoller weisen äußerlich nur geringe Korrosion auf und sind augenscheinlich gut erhalten.

**Foto 5: Korrosion an den Steigeleitern**

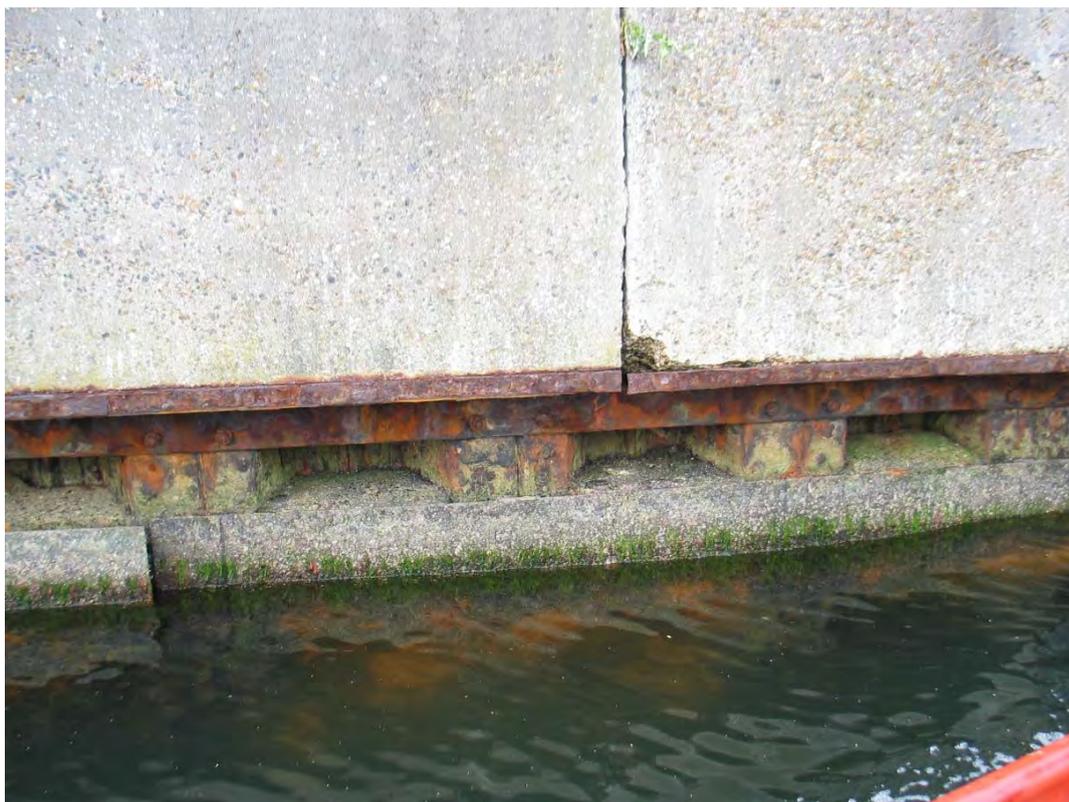
Die Fotos Nr. 6 und Nr. 7 zeigen den stark korrodierten Kopfanschluss der Spundwand an den Betonüberbau. Die Fotos bekräftigen die schon vermutete starke Korrosion dieses Anschlusses, siehe Abschnitt 3.1.1. Die Tragfähigkeit des statisch relevanten Anschlusses ist nicht mehr nachweisbar.

**Foto 6: Korrosion im Spundwandbereich, Betonabplatzungen**

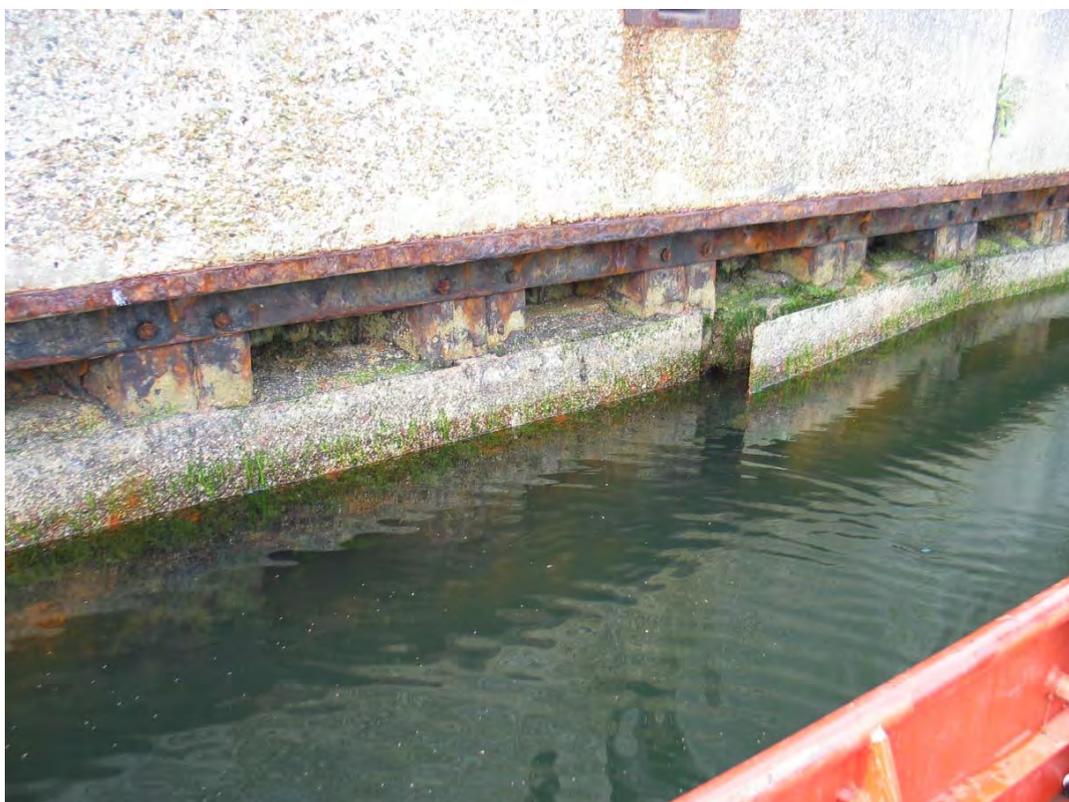
**Foto 7: Gelöste Vorplattung**

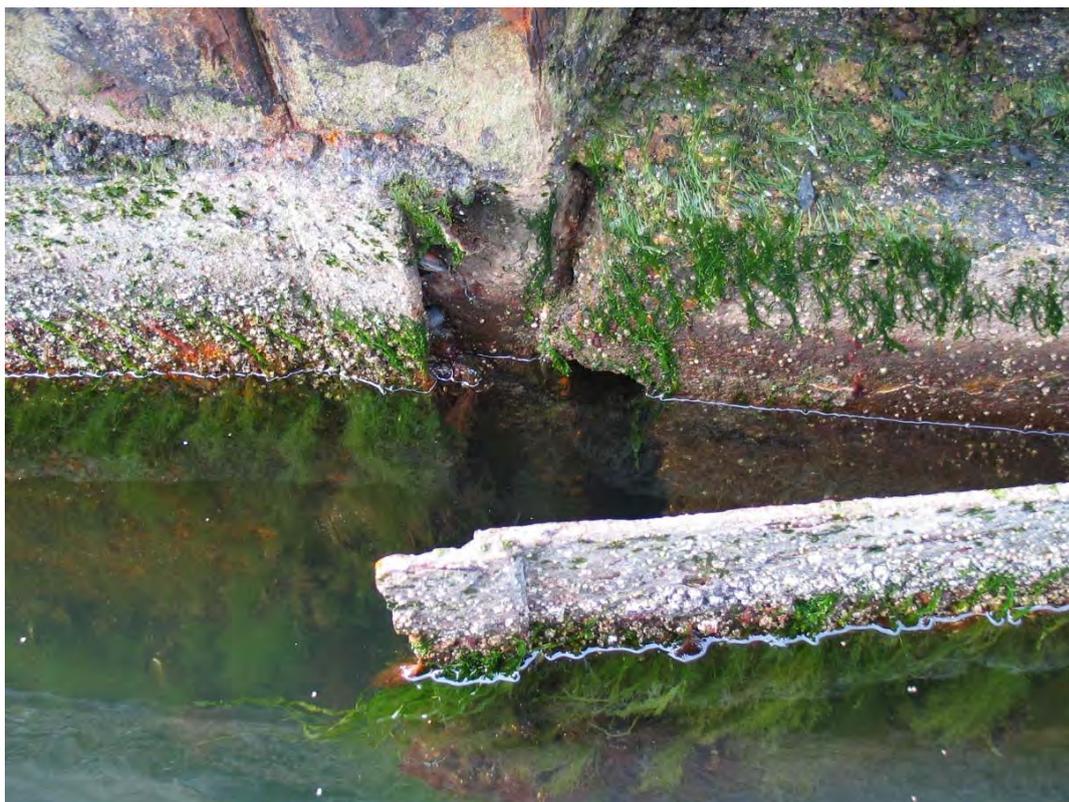
**Foto 8: Betonausbruch bzw. Fehlstellen in der Betonhinterfüllung**

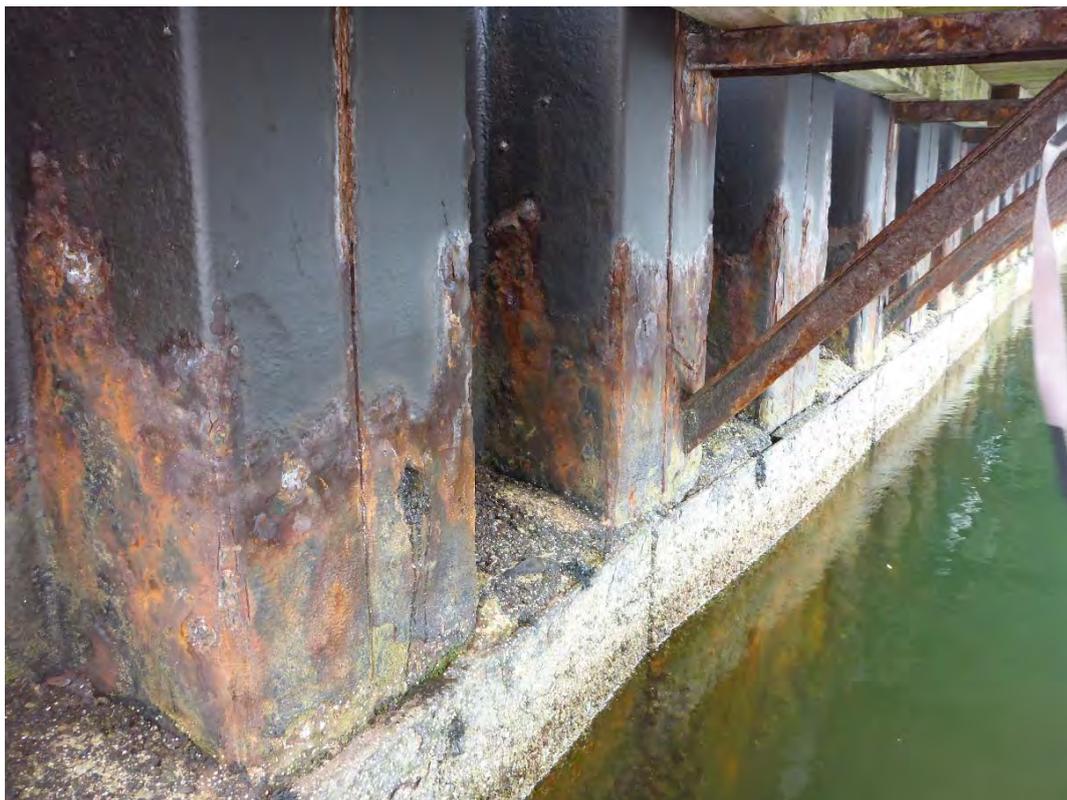
Der Untersuchungsbericht zeigt Durchrostungen und dadurch verursachte Hohlräume im Bereich der Hoesch III Spundwand (Foto Nr. 10 bis 12). Die Spundwand bildet den Lückenschluss zwischen dem vorderen Hoesch 155 Profil der Westkaje und der hinteren Sickerschürze (Profil Hoesch Ia) der Südkaje im Eckbereich der beiden Kajen. Es ist anzunehmen, dass die hintere Sickerschürze der Südkaje in einem ähnlich schlechten Zustand ist. Ein Versagen der Sickerschürze könnte zu Versackungen und Einbrüchen hinter der Kaiplatte führen.

**Foto 10: Korrosion im Spundwandbereich**

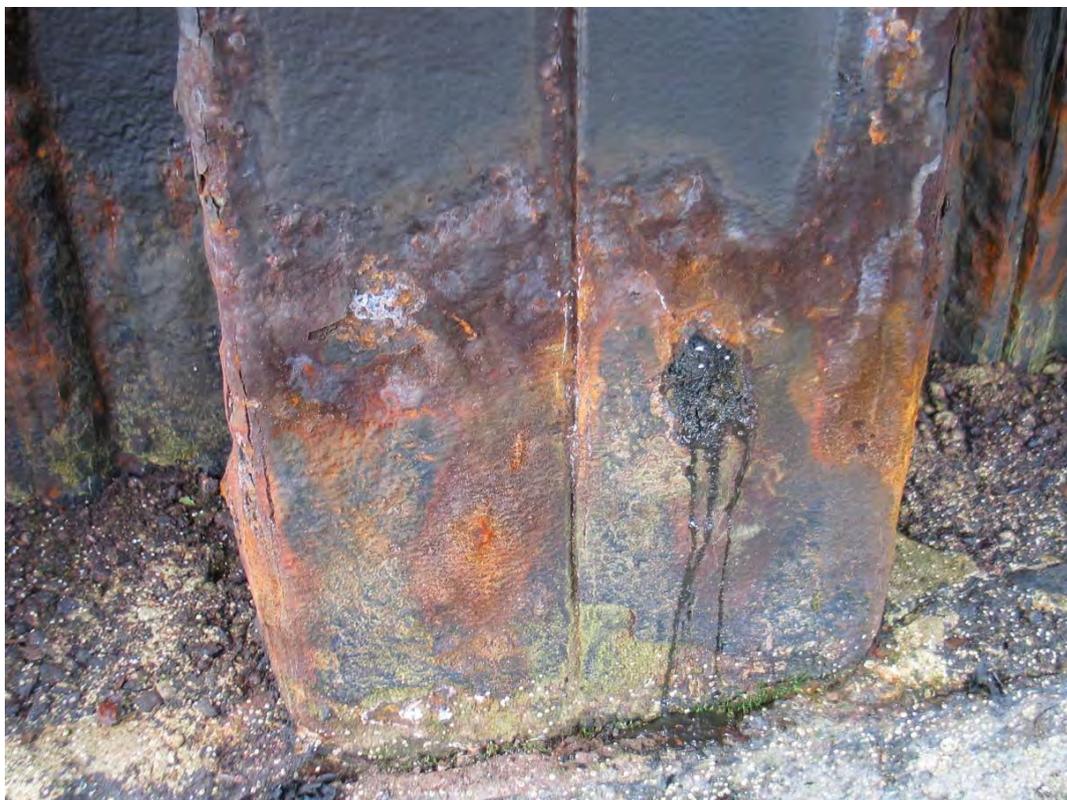
**Foto 11: Vermutliche Durchrostung mit Wasseraustritt an der Spundwand**

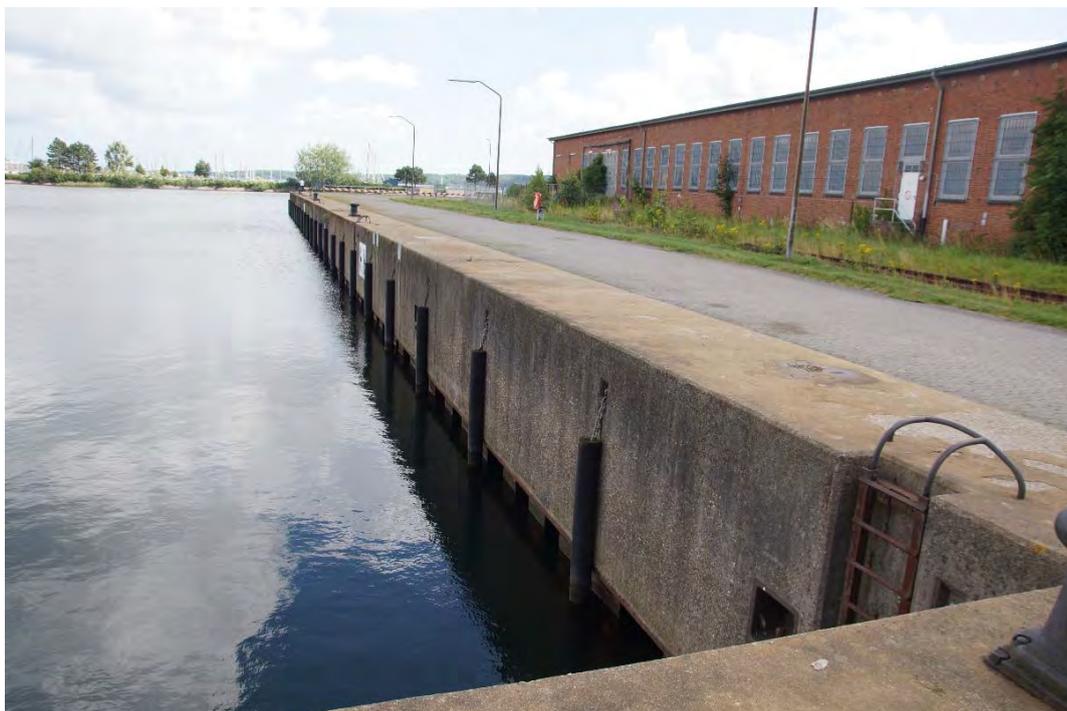
Foto 12: Ansicht Südkaje

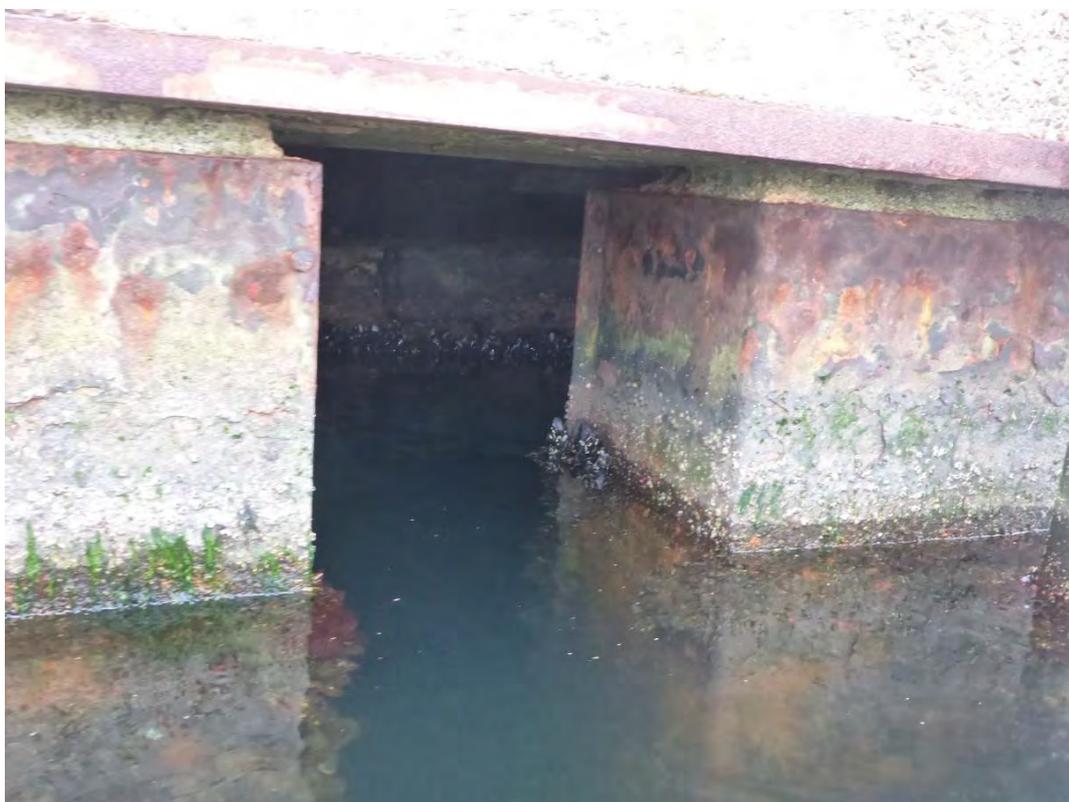
Die wasserseitige vordere Reihe aus Stahlrammpfählen (Typ Krupp KP 25) ist aufgrund der Ummantelung nicht sichtbar. Der Zustand der vorderen Pfähle zum Zeitpunkt der Sanierung ist nicht bekannt. Die Korrosionsrate und damit der Materialverlust lassen sich nur aufgrund von Erfahrungswerten abschätzen. Durch die Betonfüllung der Pfähle ist anzunehmen, dass der Korrosionsangriff vorwiegend von außen und damit einseitig stattgefunden hat bzw. im Inneren der Pfähle nur stark verlangsamt stattgefunden hat und stattfindet.

**Foto 15: Ummantelung vordere Pfahlreihe (Typ KP 25)**

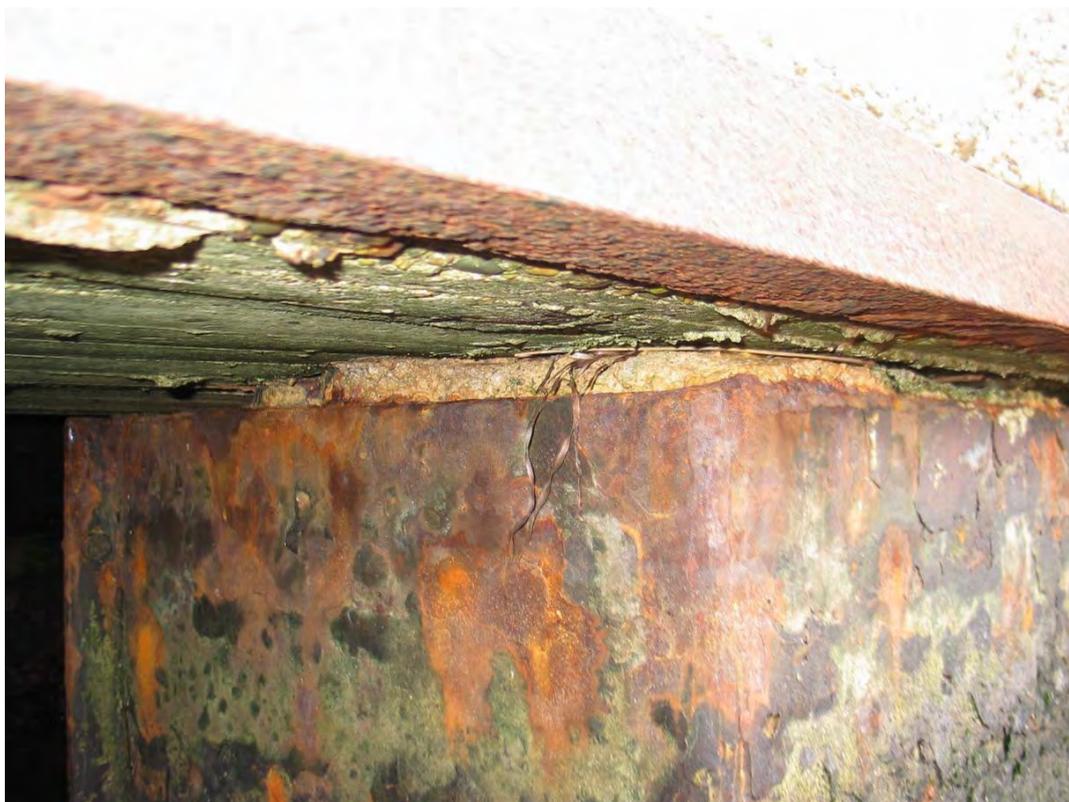
**Foto 16: Anschlussbereich Ummantelung zum Betonüberbau**

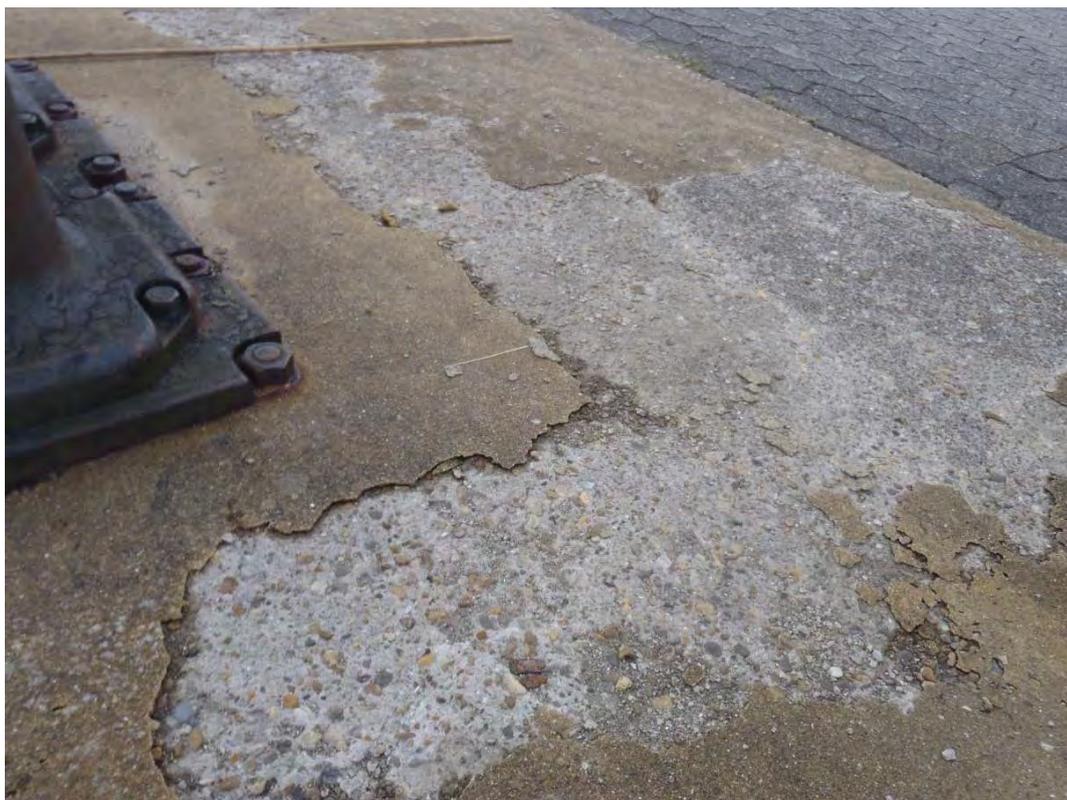
Der Betonüberbau der Südkaje gleicht in seinem baulichen Erhaltungszustand der Westkaje. Neben den oberflächlichen Betonabplatzungen zeigen sich keine größeren Schäden. Die vertikalen Betonoberflächen in der Niedrigwasser- und der Spritzwasserzone weisen einen für diesen Bereich typischen „Waschbeton“-Charakter durch Betonabrasion auf.

**Foto 18: Flächige Betonabplatzungen an der Oberfläche**

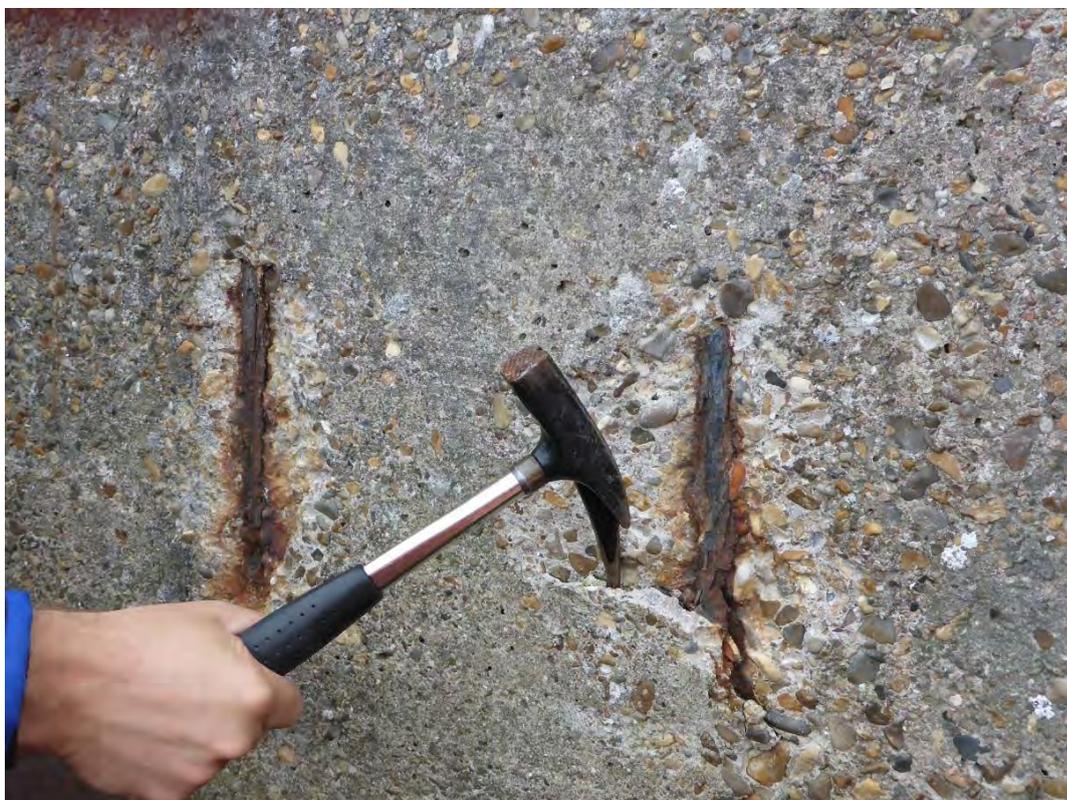
**Foto 19: Korrodierter Bewehrungsstahl und Betonabplatzungen**

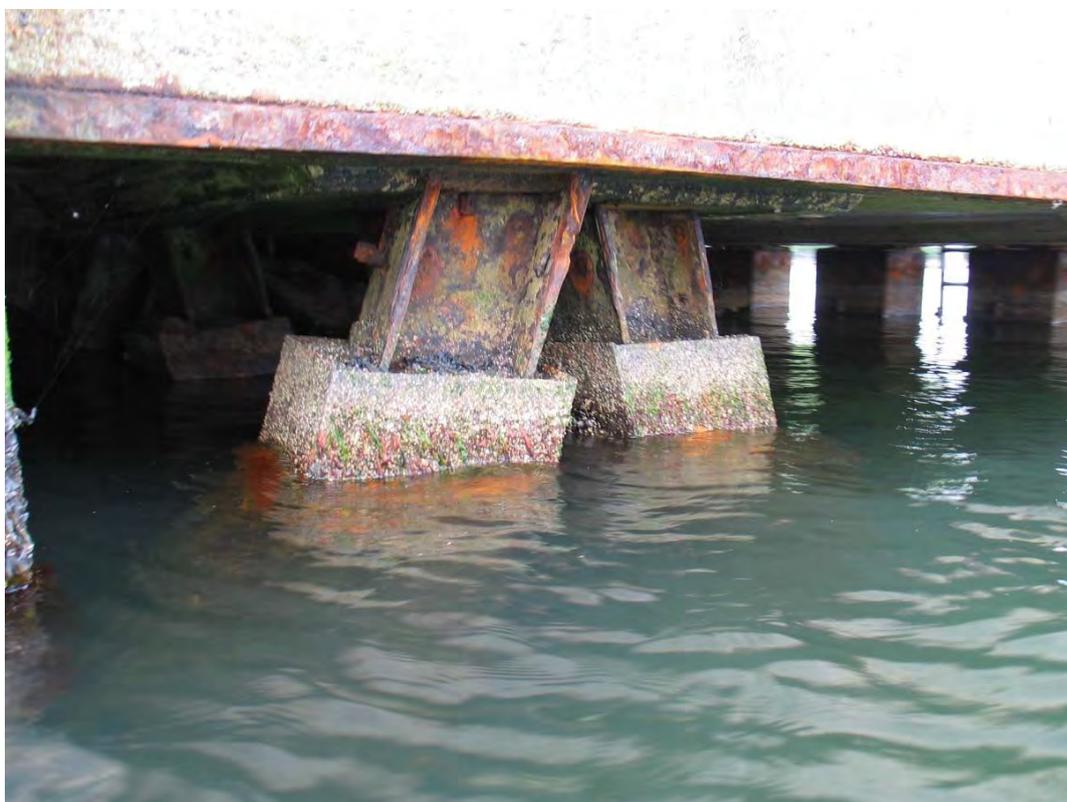
Die hintere Pfahlbockreihe der Südkaje ist größtenteils nicht zugänglich. Nur im östlichen Eckbereich sind die äußeren Pfahlböcke seitlich sichtbar. Diese Pfähle zeigen augenscheinlich im oberen Bereich einen starken Korrosionsangriff. Es ist zu vermuten, dass die nicht zugänglichen Pfahlböcke ebenfalls stark korrodiert sind.

**Foto 21: Sichtbare hintere Pfahlbockreihe im südöstlichen Eckbereich**

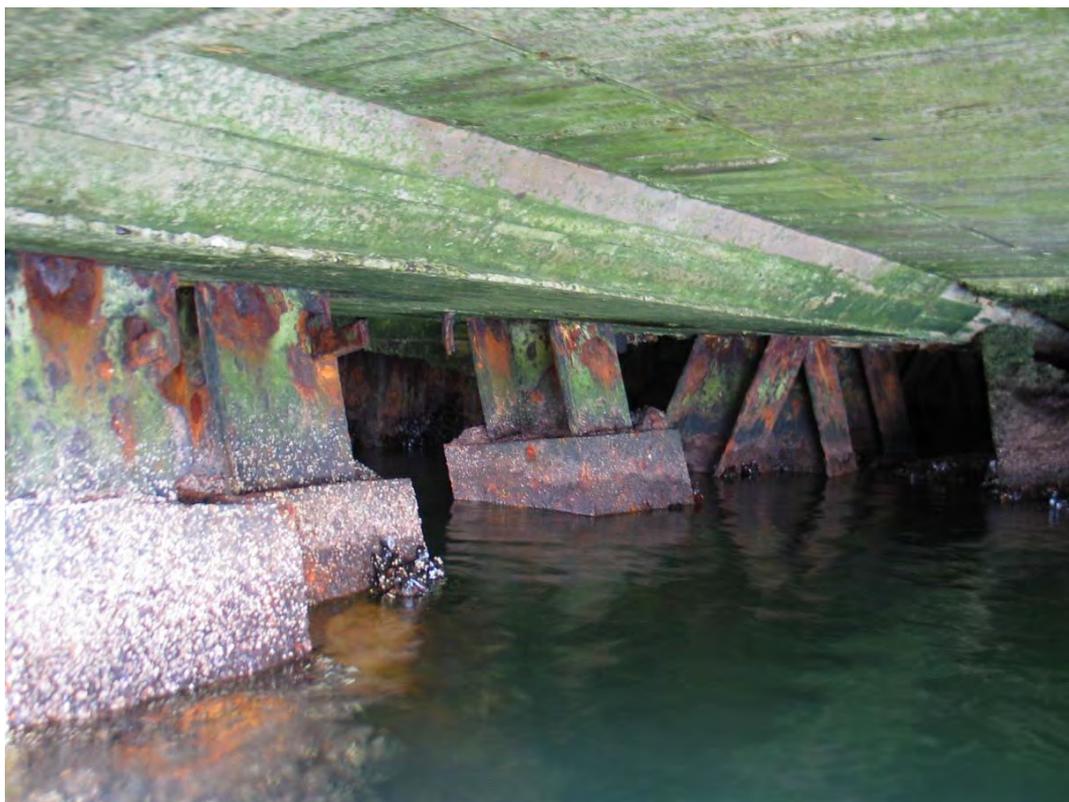
Mit einer angesetzten relativ geringen Korrosionsrate von 0,06 mm/a ergibt sich bereits eine Auslastung der Pfähle von ca. 60% (Normalspannungsnachweis ohne Sicherheitsbewerte). Bei Ansatz von höheren Korrosionsraten >0,07 mm/a ist die Tragfähigkeit der hinteren Pfähle rechnerisch nicht mehr nachweisbar.

**Foto 22: Korrodierte hintere Pfahlbockreihe**

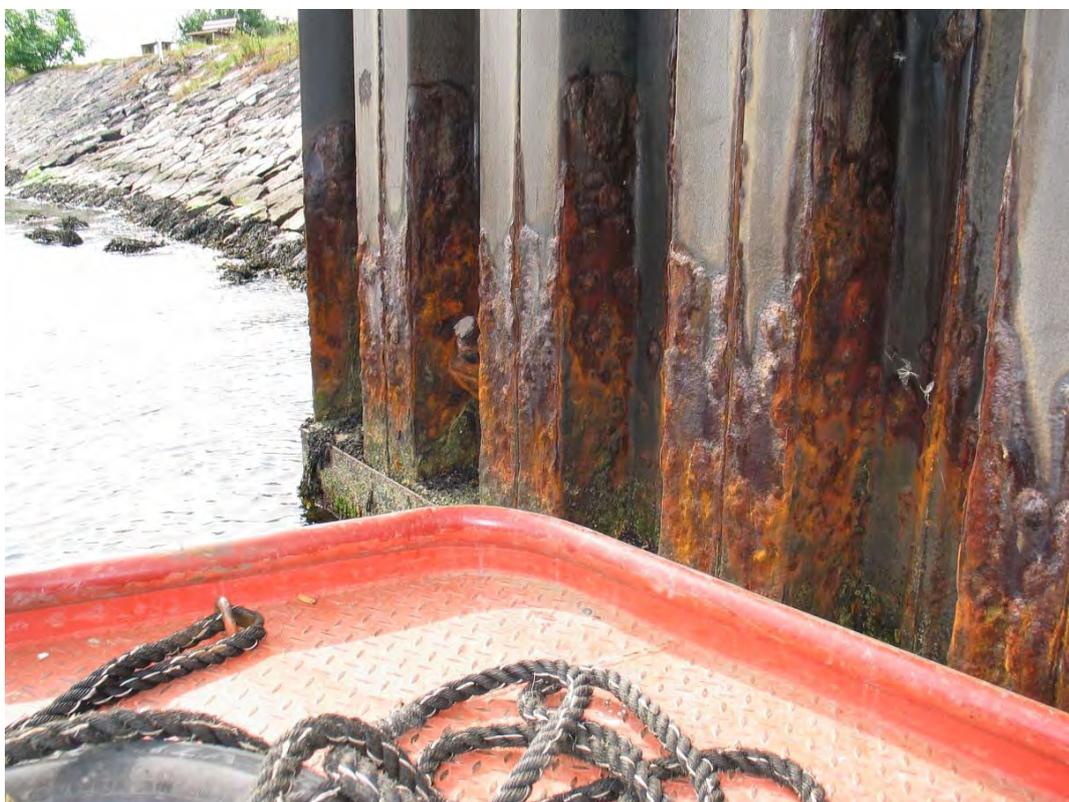
**Foto 23: Korrodierte Abschlusspundwand**
