Bau- und Zustandsbeschreibung der wasserbaulichen Anlagen

auf der bundeseigenen Liegenschaft in

Kiel, Prieser Strand 16a

Entnommen dem von der Ingenieurteam Trebes GmbH und Co.KG erstellten Bericht zur
Untersuchung der wasserbaulichen Anlagen auf dem KTC-Gelände (Plüschowhafen) vom
06.02.2020

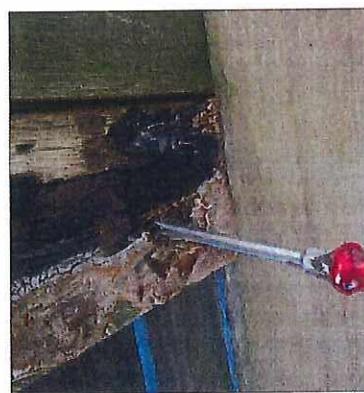
Abb. 12: Durch Pilzbefall zerstörte Holzstruktur bis in ca. 5 cm Tiefe

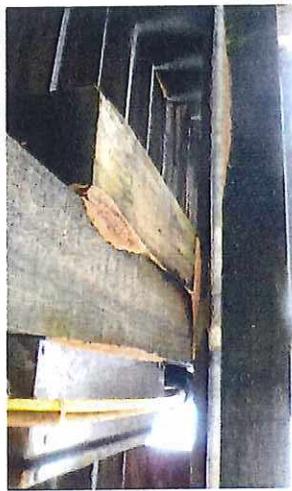
Die Längstraghölzer des Steges weisen im Allgemeinen geringere Schäden und Verwitterungsspuren als die Belagsbohlen auf. Das Holz hat meist eine sehr feste Struktur. Die Verbindungsmitte zeigen teilweise oberflächige Korrosion, haben aber noch einen festen Sitz. Was auch hier kritisch zu beurteilen ist, ist der berücksweise festgestellte Pilzbefall, der von den Längstraghölzen bereits auch auf die quertragenden Zangenhölder übergegriffen hat. Wie bereits bei den Belagsbohlen beschrieben, deutet die braunliche Färbung auf einen holzzerstörenden Pilz hin, der ein erhöhtes Risiko des Verlustes der Tragfähigkeit darstellt.

Abb. 13: Pilzbefall an Traghölzern in der Steguntersicht

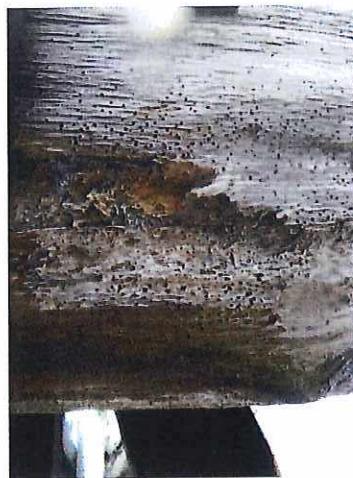
Abb. 15: Gründungspfahl mit Spuren des Holzwurmbefalls

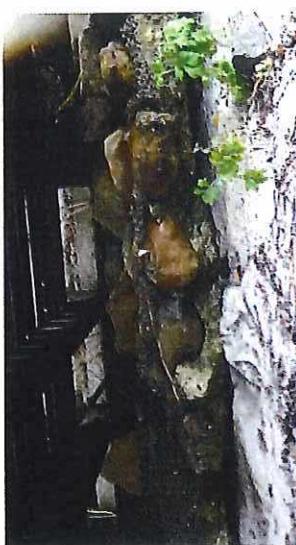
Das nördliche aus Stahlbeton bestehende Auflager des Steges konnte aufgrund der Lage in der Böschung und des Überbaus nur partiell untersucht werden. Die einsehbaren Betonoberflächen zeigen teilweise eine etwas rau Struktur, bereichsweise einen geringen Algenbewuchs aber ein festes, dichtes Gefüge. Freiliegende Bewehrungsseisen, Bereiche gelöster Betondeckung und Risse wurden nicht erkundet. Die hölzernen Längsträger weisen in ihren Auflagerpunkten auf dem Beton augenscheinlich keine Schäden auf, da die Holzquerschnitte vollständig erhalten und keine Verkantungen der Längsträger erkennbar sind. Die Auflagerbank ist teilweise von Strauchwerk bewuchert. Der mit größeren Steinen durchsetzte Beton vor dem Auflager auf der Böschung hat eine Dicke zwischen ca. 20 bis 40 cm und dient offensichtlich als Kollkschutz. Der Beton zeigt Spuren der Verwitterung in Form einer rauen, teils ausgewaschenen und mit leichtem Algenbewuchs bedeckten Oberfläche, in der die Zuschlagskörner deutlich sichtbar sind. Wassersseitig ist der Sandboden unter dem Beton teilweise ausgespült, sodass die Betonschicht auf bis zu 1,50 m hohl liegt und praktisch auskratzt.

Abb. 19: Hohl liegender Beton vor dem nördlichen Auflager

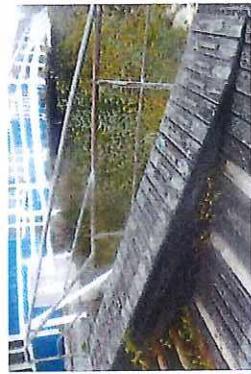
Die Geländerkonstruktion zeigt allgemeine Gebrauchs- und Verwitterungsspuren in Form von fehlender Verzinkung und Oberflächenkorrosion. Größere Materialverluste oder Durchrostungen sind nicht vorhanden. Die seitlichen Verankерungen mittels Kopfplatte und vier Schrauben haben alle einen festen Sitz.

Abb. 21: Geländerkonstruktion mit Oberflächenkorrosion

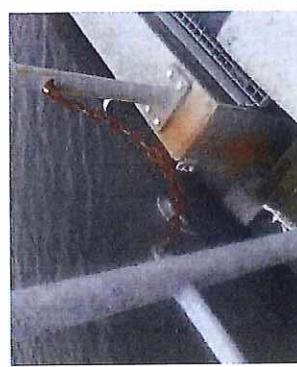
Der verzinkte Stahlüberbau der Zugangsbrücke ist seit ca. 16 Jahren dem Klima der salzhaltigen Ostseeluft ausgesetzt und befindet sich dafür noch in einem guten Zustand. Nur an wenigen Flächen der Stahlprofile sind erste Korrosionserscheinungen festzustellen. Einige der Verschraubungen der Gitterrostte weisen ebenfalls leichte oberflächige Korrosion auf. Die verzinkten Verbindungsketten zwischen den Geländern des Holzsteges und der Zugangsbrücke sind fast vollständig oberflächig korrodiert. Blattrostbildungen und nennenswerte Materialverluste durch die Korrosion treten aber bis dato an keiner der korrodierten Stellen auf.

Abb. 24: Korrosion an den Kellern am nördlichen Ende des östlichen Hauptträgers

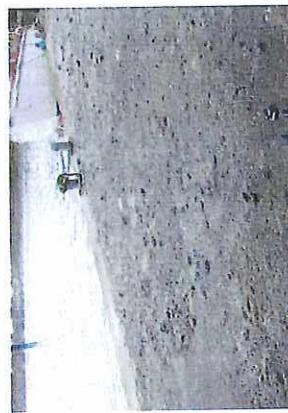
Die sechs Schwimmstegelemente sind im Allgemeinen in einem recht guten Zustand, weisen jedoch alle die gleichen Anzeichen der fehlenden Unterhaltung und Nutzung auf. Die Betonoberflächen sind teilweise mit einem dünnen grünlichen Algenbelag und leichtem Flechten- und Moosbewuchs bedeckt, die vermehrt an denen dem Wasser zugewandten Längsseiten auftreten. Insbesondere die von Ost nach West ausgerichteten Elemente Nr. 4 bis 6, die den aus Richtung Süden über die offene Wasserfläche des Plüschowhafens entstehenden Wellen mit ihren Längsseiten direkt ausgesetzt sind, sind größtenteils von einer dichten Schlicksschicht bedeckt. Auf diesen Elementen finden sich auch vermehrte Reste von Muscheln und Vogelkot. Die in der Mitte der Betonhohlkörper angeordneten Verschlussdeckel der Einstiegsöffnungen aus Edelstahl und deren Verschraubungen zeigen außer Verschmutzungen keine Schäden. Die freisichtbaren Betonoberflächen weisen vereinzelt Bereiche mit netzartigen Rissen auf, deren Rissbreiten alle unterhalb 0,1 mm liegen und die augenscheinlich älteren Datums sind.

Abb. 30: Dünne Schlicksschicht und Muschelreste auf dem Element Nr. 5

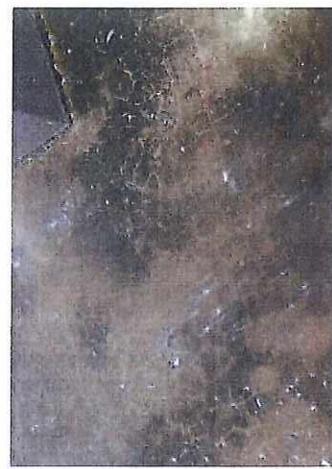
Die 90 cm hohen Längswände der Schwimmstegelemente sind auf der Freibordhöhe von ca. 40 cm überwiegend mit einem grünlichen Algenbelag bedeckt. Unterhalb der Wasseroberlinie hat sich fast durchgehend ein teilweise mehrere Zentimeter dicker Muschelbewuchs angesiedelt. Nach Entfernung des Muschelbewuchs zeigt sich eine glatte Betonoberfläche mit dichtem Gefüge. An zahlreichen Wandflächen sind in regelmäßigen Abständen feine lotrechte Risse vorhanden, die sich teilweise über die gesamte Wandhöhe erstrecken und sich in einigen Fällen auch noch in den Laufflächen der Betonelemente fortsetzen. Die Risse, mit Rissbreiten unter 0,2 mm, sind nahezu alle durch Sinterungen verschlossen. Vereinzelt lösen sich an den Rissufern Sinterungsprodukte.

Abb. 31: Netzrisse in der Betonoberfläche von Element Nr. 2

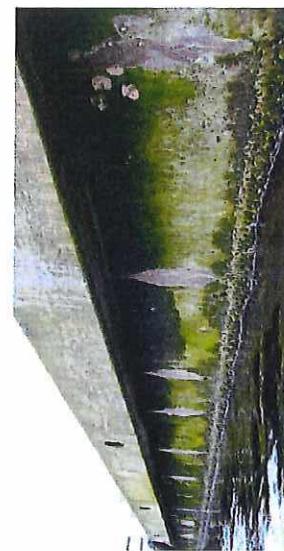
Abb. 32: Lotrechte, zugesinterte Risse in der östlichen Längswand von Element Nr. 2

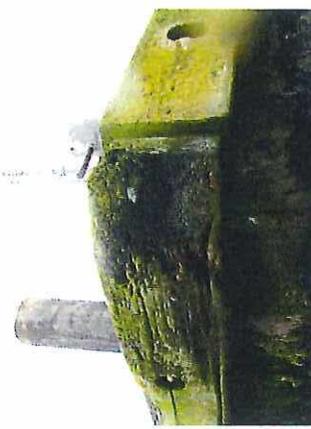
Abb. 33: Lotrechter, zugesinteter Riss

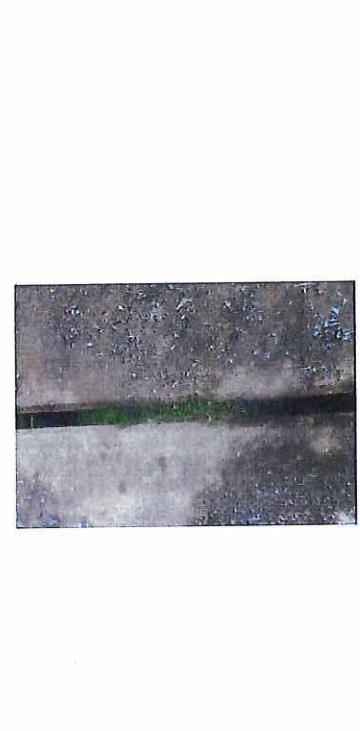
Die Koppelestellen zwischen den Schwimmstegelementen sind nur partiell mit leichtem Bewuchs zugeseit und im Wesentlichen ohne Schäden. Zwischen den Elementen Nr. 4 und 5 ist jedoch eine deutlich größere Fugenbreite von ca. 5 bis 7 cm vorhanden. Die beiden Gummilager liegen relativ frei beweglich in den Betonaußsparungen der Querwände. Das östliche Element Nr. 4 ist durch die gelockerten Gummilager und da es im Vergleich zum Element Nr. 5 nicht an zwei,

Abb. 35: Bewuchs in einer Koppelseite der Elemente

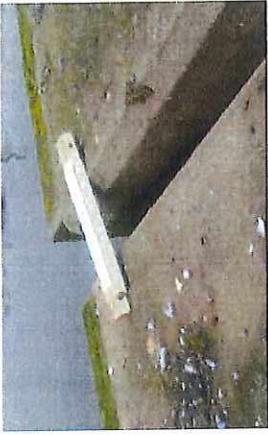
sondern nur an einem Pfahl gehalten ist, hauptsächlich in vertikaler Richtung deutlich beweglicher. Sichtbare Schäden an den Elementen Nr. 4 und 5 und dem Dalsenschloss von Element Nr. 4 sind bis jetzt nicht entstanden. Der Laukomfort auf dem Element Nr. 4 ist durch die größere Beweglichkeit aber vergleichsweise geringer. An der Koppeifuge zwischen den Elementen Nr. 5 und 6 zeigt sich ein ähnliches Bild. Auch hier ist ein breiterer Fugenspalt von ca. 5 cm vorhanden und die Gummilager liegen lockerer in den Aussparungen. Die Beweglichkeit des nur durch einen Pfahl gehaltenen Elementes Nr. 6 ist jedoch kaum vergrößert. Auffällig ist aber, dass das Element Nr. 6 etwas geneigt im Wasser liegt und sich im Bereich der nordöstlichen Ecke ein Versatz von mehreren Zentimetern zum östlich liegenden Element Nr. 5 gebildet hat. Die Ursache für diese schiefe Wassерlage ist unklar, könnte aber durch Einsichtnahme in den Betonhohlkörper eventuell näher ergründet werden.

Abb. 37: Tiefliegende Nordostecke des Elementes Nr. 6

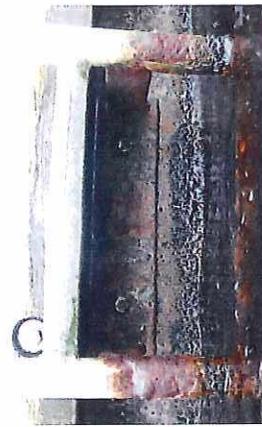
Die verzinkten Steigleitern mit den dickwandigen Holuprofilen Ø 57x7,1 mm sind angesichts der Nutzungsdauer von nur 16 Jahren in einem vergleichsweise sehr schlechten und teilweise nicht mehr tragfähigen und gebrauchstauglichen Zustand. Von ca. 15 cm oberhalb der Wasseroberfläche bis etwa in 30 cm Wassertiefe weisen die Holme vielfach massive Korrosionsschäden auf. Zahlreiche Holuprofile sind außen umlaufend korrodiert mit teilweise starker Blattrostbildung.

Abb. 40: Stark korrodierte Steigleiter in der Wasserwechselzone

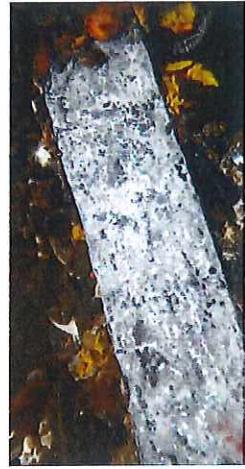
Die Leitersprossen als Vollprofile 30 x 30 mm sind deutlich weniger von Korrosion betroffen. Nach Entfernung des recht starken Muschel- und Algenbewuchs zeigen sich durch Muldenkorrosion entstandene unebene Stahloberflächen mit jedoch nur geringen Querschnittsverlusten.

Abb. 42: Freigelegte Oberfläche einer Leitersprosse in ca. 10 cm Wassertiefe

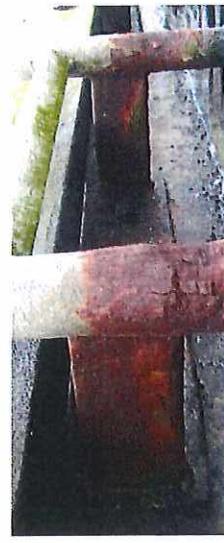
Die oberen Verankerungskonstruktionen der Leitern aus Flachstählen sind teilweise vollflächig korrodiert. Trotz verminderter Blattrostbildung sind die Querschnittsschwächungen aber noch nicht so gravierend. Die Köpfe der Verbundanker sind zum Teil leicht korrodiert, jedoch alle noch fest im Beton verankert. Die unteren Verankerungskonstruktionen sind vollständig mit Muscheln bewachsen. Der Zustand entspricht etwa dem der oberen Anschlusspunkte, gleichwohl die Korrosion geringer ist.

Abb. 43: Korrodierte, obere Verankerungskonstruktion einer Steigleiter

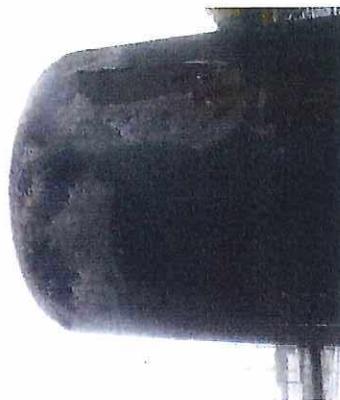
Die sieben Pfähle, die die Schwimmstegelemente in der Lage sichern, zeigen im Wesentlichen alle das gleiche Erscheinungsbild. Auf Höhe der wechselnden Wasserrstände ist die Beschichtung in den Berührungs punkten mit den Führungsrillen der Dalbenschlösser weitestgehend verschlossen und die Stahloberfläche korrodiert. Auf den weiteren Oberflächen in der Wasserwechselzone hat sich bereichsweise ein grünlich-bräunlicher Algenbelag und Oberflächenkorrosion mit Blattrostbildung gebildet. Die vorhandene Beschichtung wird teilweise unterstößt und löst sich ab. Im Unterwasserbereich sind die Pfahloberflächen fast vollständig mit einem dichten Muschel- und Algenbewuchs bedeckt. Die Beschichtung ist teilweise beschädigt. Es wurde Muldenkorrosion bis zu einer Tiefe von 2 mm festgestellt. Restwanddickenmessungen mittels Ultraschall in verschiedenen Höhen außerhalb der Bereiche mit Muldenkorrosion haben Werte von ca. 14,5 bis 16,2 mm ergeben, die zeigen, dass sich die Rohrwandstärken durch die bisherige Korrosion nur geringfügig reduziert haben.

Oberhalb der Wasserwechselzone sind Verwitterungsspuren anhand der stumpf wirkenden, leicht rauen und sich teilweise lösenden Beschichtung deutlich zu erkennen. An einigen Stellen hat auch hier bereits leichte Blattrostbildung eingesetzt.

Abb. 45: Dalbenpfahl mit schadhafter Beschichtung und Blattrostbildung knapp über der Wasserlinie

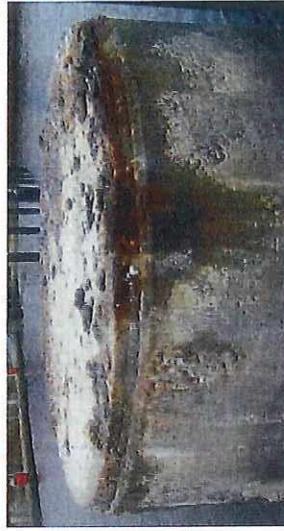
Abb. 46: Kopf eines Dalbenpfahls mit schadhafter Beschichtung und Korrosion.

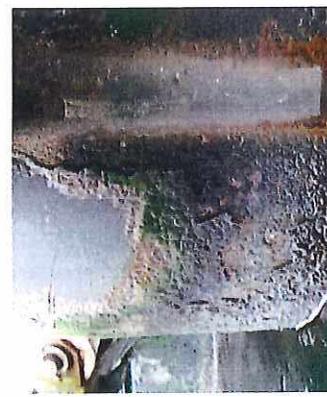
Die oben auf die Pfahlköpfe aufgeschweißten Verschlussplatten sind teilweise durch Vogelkot verschmutzt und weisen hauptsächlich an den umlaufenden Schweißnähten leichte Korrosionsschäden ohne nennenswerte Materialverluste auf.

Abb. 47: Obere Verschlussplatte eines Dalbenpfahls

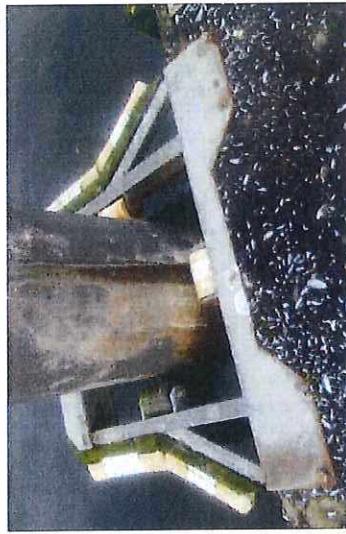
Die verzinkten Dalbenschlösser weisen nur vereinzelt einige Korrosionsschäden auf, die aber bis dato noch nicht zu wesentlichen Querschnittsschwächungen geführt haben. Die Verankерungen an den Schwimmstegelementen haben alle noch einen festen Sitz. Die Führungsrollen aus Kunststoff zeigen übliche Verschleißspuren, können ihre Funktion aber weitestgehend noch

erfüllen. An einer der Führungsrollen ersetzt eine korrodierte Stahlschraube den sonst eingebauten und mit Splinten gesicherten Edelstahlbolzen.

Abb. 48: Dalbenschloss mit leichten Schäden

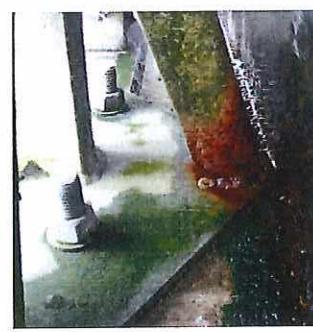
Abb. 49: Beginnende Korrosion an einer Verstreitung eines Dalbenschlosses

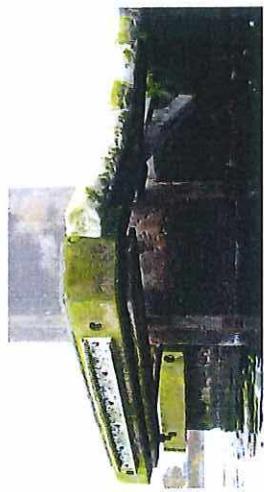
An den umlaufend außen an den Stahlprofilen angeschraubten hölzernen Scheuerleisten zeigen sich aufgrund der unmittelbaren Nähe zum Wasser übliche Verwitterungsspuren aus grünlichem Algenbelag mit teilweise weicher Holzoberfläche. Die Holzprofile sind jedoch noch fest mit den Stahlprofilen verbunden. Verschleiß- und Gebrauchsspuren sind auch an den äußeren Fenderleisten aus Kunststoff sichtbar. Teilweise haben die Fenderleisten keinen vollständig festen Sitz mehr an den Scheuerleisten. An einem Dalbenschloss fehlt eine der Fenderleisten.

Abb. 50: Fehlende Fenderleiste an einem Dalbenschloss

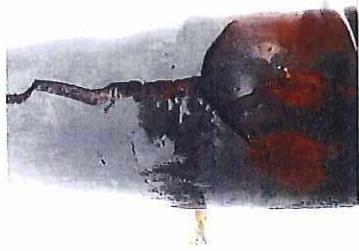
Vielfach ist die Kunststoff-Ummantelung jedoch auch gerissen, aufgeplatzt oder es sind größere Stücke herausgebrochen. Im Bereich der dieser Schäden ist die stählerne Pfahloberfläche meist stark korrodiert. Inwiefern auch eine Korrosion im Inneren der Stahlpfähle stattfindet, konnte im Rahmen der Untersuchung nicht erkundet werden. Nach optischer Begutachtung sind die Leinenhalter aus Edelstahl noch fast an den Pfahlköpfen verschraubt. Im Unterwasserbereich sind die Festmacherpfähle fast vollständig von einem dicken Muschel- und Algenbewuchs bedeckt. Die Kunststoff-Ummantelungen werden bis in den Meeresgrund geführt und sind im Gegensatz zum Überwasserbereich ohne Schäden

Abb. 52: Gerissen Ummantelung und Korrosion an einem Festmacherpfahl

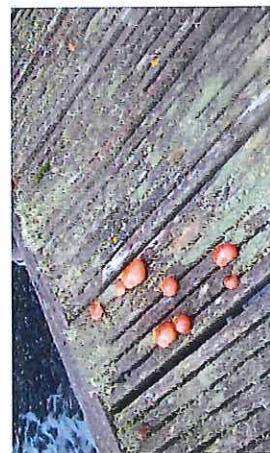
Teilweise wachsen auch bereits kleine Unkräuter und Moose in den Riffelungen der Bohlen. An zwei Stellen wurde Pilzbewuchs unterschiedlicher Art auf den Bohlen festgestellt. Etwa mittig des Steges auf der Nordseite sind mehrere Bohlen so stark verrotet, dass bereits bei geringer Belastung die Gefahr des Durchtreitens besteht. Ausgenommen von den starken Verwitterungen und Schäden ist der mittlere Bereich des Steges, in dem der rutschhemmende Anstrich auf den Bohlen zwar Spuren der Verwitterung aufweist, aber generell für die lange Standzeit noch verhältnismäßig gut erhalten ist und nur vereinzelt Fehlstellen zeigt.

Abb. 61: Pilzbewuchs auf dem Bohlenbelag

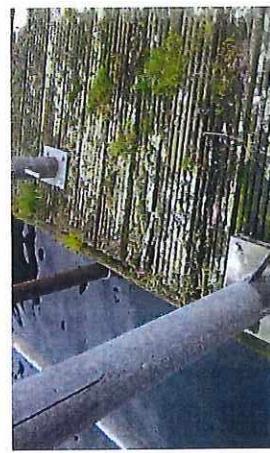
Abb. 62: Verrottete und brüchige Bohlen an der Nordsite

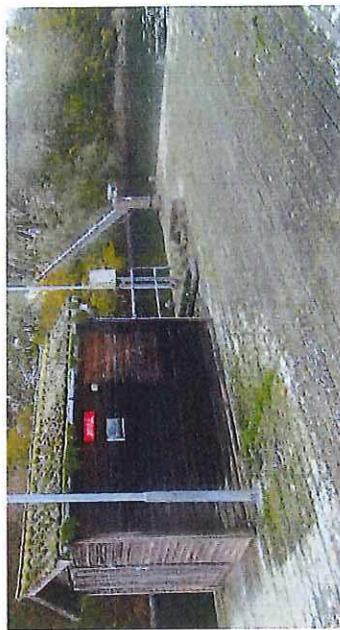
Der Bohlenbelag auf der Plattform weist nahezu die gleichen Schäden auf. Auch hier gibt es Bereiche mit starkem Algen- und Flechtenbewuchs und der Ansiedelung von Unkräutern. Bohlen, die bereits unter geringer Belastung drohen durchzubrechen, wurden jedoch nicht erkundet. Der bereichsweise aufgetragene rutschhemmende Anstrich zeigt zum Teil sehr deutliche Anzeichen der Verwitterung und hat sich an vielen Stellen von den Holzbohlen gelöst.

Abb. 63: Bohlenbelag der Plattform, Blick Richtung Nordwesten

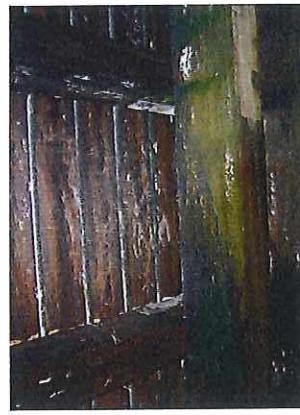
In der Untersicht sind die Bohlen insbesondere an den Randbereichen durchfeuchtet und teilweise von leichtem Schimmel- oder Pilzbewuchs befallen aber noch von fester Holzstruktur. Größere Schäden in Form von Verrötungen oder deutlich weicheren Auflagerpunkten auf den Längshölzern wurden nicht erkundet.

Abb. 64: Unterseite der Plattform mit Schimmel- oder Pilzbefall

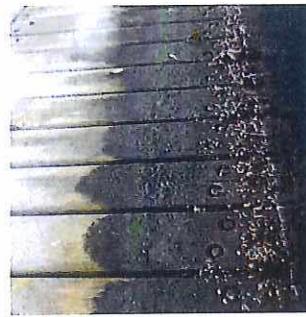
Pfahlquerschnitt an und die durchgebohrten Gewindestangen liegen zwischen den Holzquerschnitten frei. Die an drei Seiten der Plattform in zwei Höhen außen lotrecht angeschraubten Bohlen 5/14 cm, die die Schürzen bilden, sind im Wesentlichen noch in einem guten Zustand. Die VerbindungsmitTEL sind ohne Schäden, sodass alle Bohlen einen festen Sitz haben. Oberhalb der Wasservechselzone sind die Bohlen nahezu ohne Schäden. In der Wasservechselzone sind die Oberflächen dunkel verfärbt, feucht und mit leichtem Algenbewuchs bedeckt.

Abb. 67: Schürze aus Holzbohlen 5/14 cm an der Nordseite bei ca. 20 cm Niedrigwasser

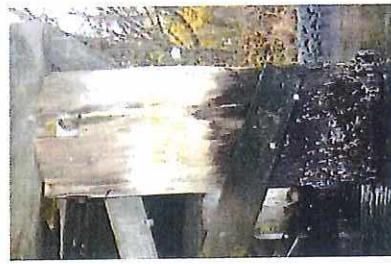
Oberhalb der Wasserwechselzone sind die Pfahlquerschnitte größtenteils noch vollständig erhalten und im Wesentlichen von fester Struktur, was sich auch durch die oberen, noch feststehenden Anschlusspunkte der Aussteifungshölzer äußert. Partiell zeigen sich jedoch starke Verwitterungsspuren durch teils tiefe Längsrisse und zerklüftete Holzoberflächen. Unter der schlecht belüfteten Plattform sind die Holzoberflächen der Pfähle durch die Feuchtigkeit jedoch vermehrt dunkler verfärbt und von etwas geringerer Festigkeit. In der Wasserwechselzone, auf Höhe der unteren Anschlusspunkte der Aussteifungshölzer, sind die Pfahlquerschnitte in der Regel um mehrere Zentimeter reduziert, und die oberste Holzsicht ist von weicher, durchfeuchterter Struktur. Auf Höhe des Mittelwasserstandes sind die Pfahloberflächen vielfach durch Verrottung noch weiter reduziert. Das dunkel verfärbte Holz ist bis in mehrere Zentimeter Tiefe von weicher, durchfeuchterter Struktur, teilweise mit Seepocken bewachsen und von vertikalen Spalten durchzogen.

Abb. 70: Oberer Bereich eines Pfahls unter dem Zugangssteg bei ca. 20 cm Niedrigwasser

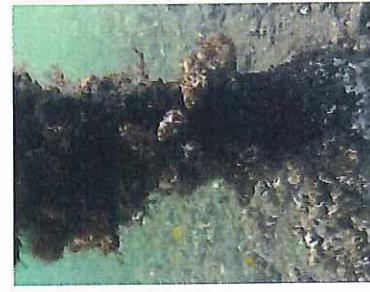
In der Unterwasserzone sind die Pfahloberflächen fast vollständig von einem dichten Muschel-, Algen- und Seepockenbewuchs bedeckt. Nach Entfernung des Bewuchses zeigen sich die stark durch die Tätigkeit der Bohrmuschel geschädigten Holzoberflächen. Die durch die Bohrmuschel zerstörten und auch noch weiter angegriffenen Holzschichten sind meist mehrere Zentimeter dick. Die Holzquerschnitte der Pfähle mit ursprünglich i. M. 35 cm Durchmesser sind vielfach auf Durchmesser unter 10 cm reduziert. Und auch in diesen Restquerschnitten sind noch Gänge der Bohrmuschel festzustellen. Die Tauchuntersuchung hat eine Einstufung aller 12 untersuchten Holzpfähle in die höchste Schadensklasse 4 ergeben, die besagt, dass der Holzquerschnitt mit sehr vielen Bohrgängen durchsetzt ist und die Holzstruktur tiefer als 6 cm zerstört ist.

Abb. 71: Eichenholzpfahl im Bereich der Einbindung in den Meeresboden

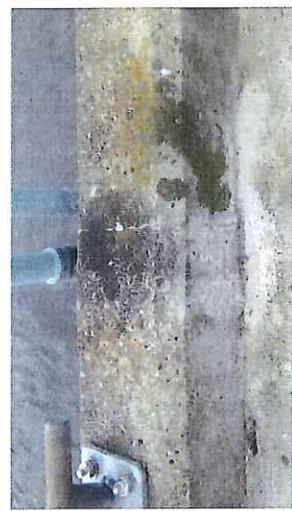
Die Stahlbetonplatte weist eine etwas rauere Oberflächenstruktur infolge der freien Bewitterung mit teilweise sichtbaren Zuschlagsköpfen auf. An den Betonaufkantungen sind vereinzelt lotrechte Risse mit Rissbreiten unter 0,20 mm vorhanden, die teilweise durch Sinterungen verschlossen sind. Weitere Schäden an den Rissen und den anderen Betonflächen in Form von hohlklingenden Bereichen oder freiliegenden Bewehrungsseisen wurden nicht festgestellt. Die Untersicht der Betonplatte zeigt die schadensfreien, glatten und dichten Flächen der im Werk hergestellten Fertigteile.

Abb. 84: Westliche Betonaufkantung mit Riss und Sinterungsprodukten

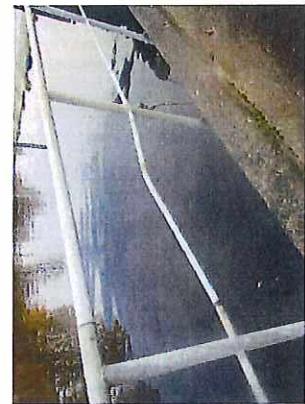
Die feuerverzinkten Rohrgeländer weisen an einigen Stellen beginnende leichte Oberflächenkorrosion auf. Auf der Ostseite ist der Zwischenholm in einem Geländerfeld vermutlich durch einen leichten Anfahrschaden nach außen verbogen, hat aber noch einen festen Sitz. Die Muttern der Geländerplattenverankerungen weisen teilweise leichtes Spiel, dennoch haben beide Geländer noch einen festen Sitz. An einem Anker fehlt die Mutter.

Abb. 85: Geländerschaden auf der Ostseite

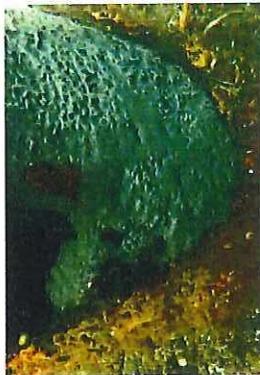
Abb. 90: Durch Korrosionsmulden geschädigte Stahloberfläche des gereinigten Mastpfahls unter Wasser

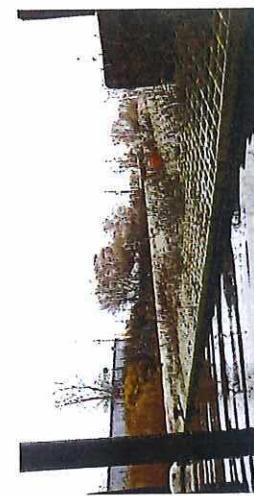
Abb. 91: Schräger im Wasser liegender Schwimmsteg

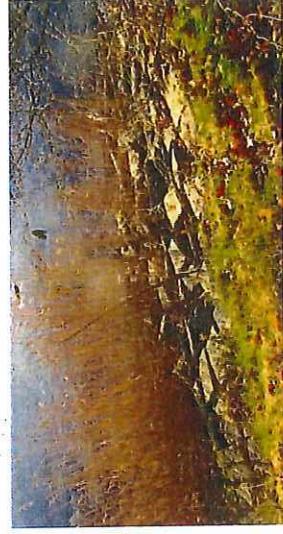
Abb. 100: Stark geschädigtes Dachwerk im westlichen Bereich

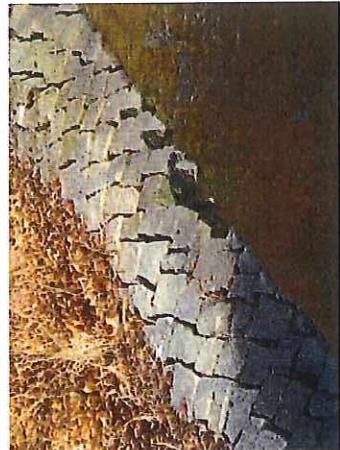
Abb. 105: Zusätzliches Deckwerk am Böschungsfuß mit leichten Schäden
