Innendämmung in einem Backstein Mehrfamilienhaus

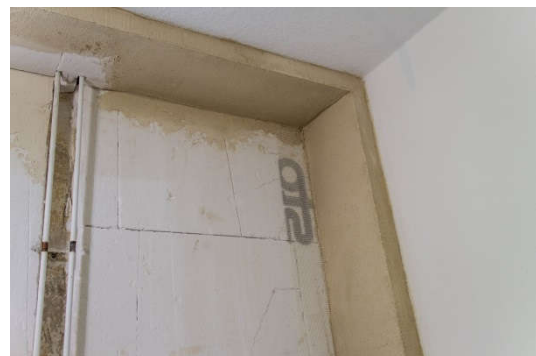
Bild 2 noch nicht vollständig verputzte
Innendämmung

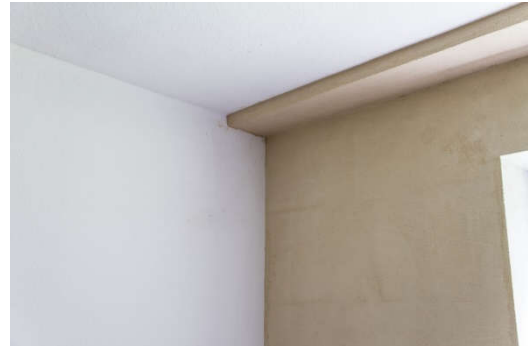
Bild 3 noch nicht gestrichene Innendämmung

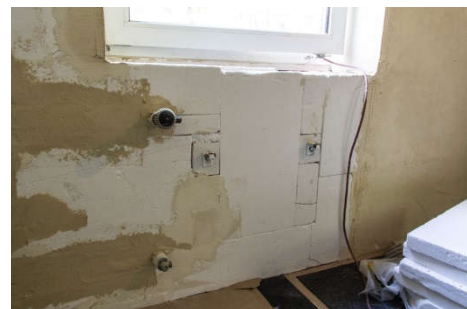
Bild 4 Neue Heizungsanschlüsse
