BV-Werftterrassen (BP1023) - Karlstal 1-21,
24143 Kiel (ehem. Posthofareal Kiel-Gaarden):
faunistisch-floristischer Fachbeitrag

Großharrie, 25.11.2022

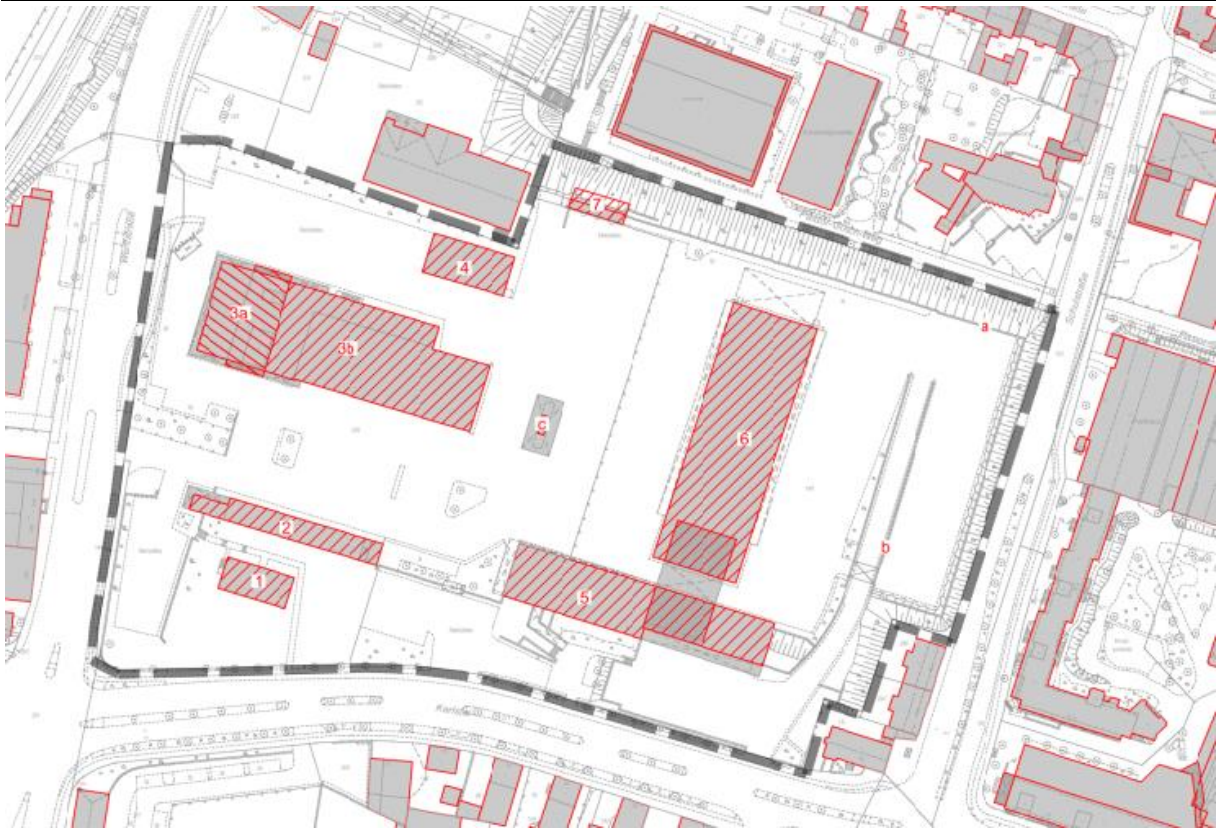
Abbildung 2: Bestandsgebäude (1-7) sowie Sonderstrukturen (a-c) auf dem ehem. Posthofgeländes

Eine erste Geländebegehung zur Bestimmung des Untersuchungsdesigns erfolgte durch die Dipl.-Biologen STEFAN WRIEDT (BIOPLAN-SH) und DETLEF HAMMERICH (BIOPLAN PARTG) am 08.11.2018. Im Zuge dieser Begehung wurden mehrere potenziell geeignete Überwinterungsstrukturen (Gebäude 1-7 und Sonderstrukturen a-c, siehe Abbildung 2) für Fledermäuse erfasst, die am 15.02.2019 hinsichtlich ihrer Eignung und gegebenenfalls auf einen aktuellen Besatz überprüft wurden. Alle Gebäude (1-7) sowie die Sonderstrukturen (a-c) wurden von außen auf Einflugmöglichkeiten oder Spaltenverstecke untersucht. Die Gebäude 2, 4 und 7 sowie die Sonderstrukturen a und b wurden zusätzlich intensiver von innen auf Besatz überprüft.

Gebäude 1 ist ein von Bäumen umstandenes, zurzeit noch bewohntes Wohngebäude. Von außen wurden keine Spalten, Risse oder Einflugmöglichkeiten in das Gebäude gefunden. Die in Richtung Süden ausgerichteten Balkone weisen ebenso wie der Übergang zum Flachdach keine winterquartiergeeigneten Strukturen auf, sodass das Gebäude insgesamt keine Winterquartiereignung besitzt. Tagesverstecke im Sommer sind jedoch nicht gänzlich auszuschließen.

Bei Gebäude 2 handelt es sich um teilunterkellerte Garagen/Hallen, die zum Zeitpunkt der Untersuchung von einer Kfz-Werkstatt genutzt werden. Von außen konnten an den Hallen keine winterquartiergeeigneten Strukturen oder Einflugmöglichkeiten in die Hallen registriert werden. Der Kellereingang ist lediglich mit einer Gittertür abgesperrt, der Fledermäusen generell die Möglichkeit bietet, in den Hauptkellergang zu gelangen. Dort werden zum gegenwärtigen Zeitpunkt Reifen und Kfz-Ersatzteile gelagert. Die Keller sind vollverputzt und weisen keine Spalten oder Risse auf, die Fledermäusen als Versteck dienen könnten (s. Abb. 4). Eine

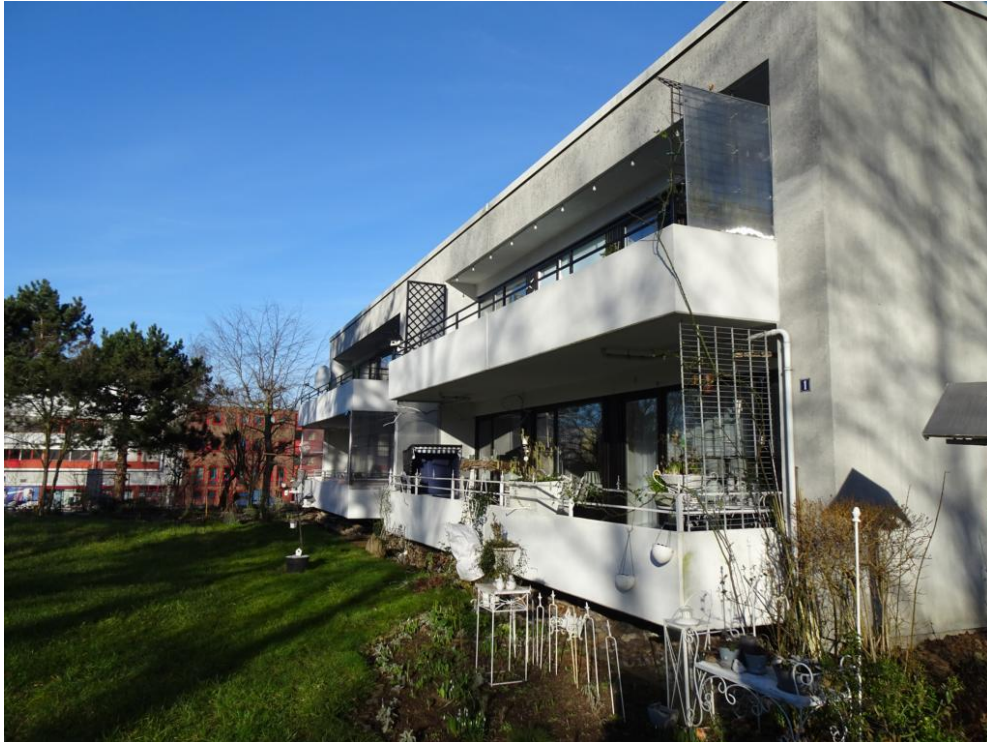
Gebäude 1 (Abb. 3):

Abbildung 3: Südseite des Gebäude 1 mit Balkonen

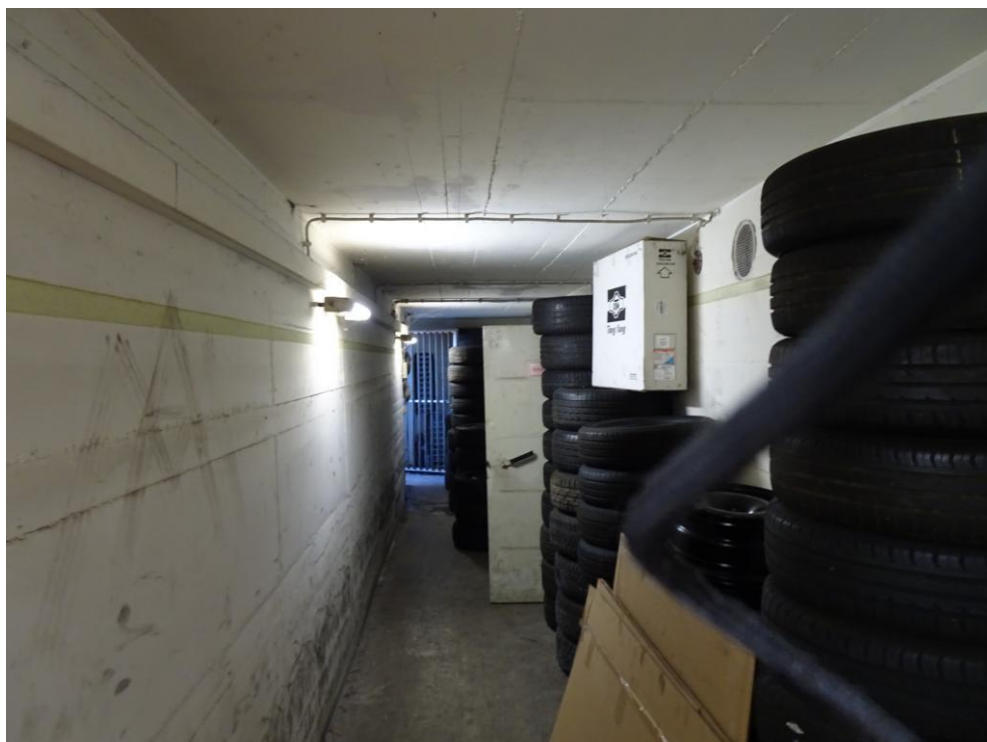
Gebäude 2 (Abb. 4):

Winterquartiereignung kann ausgeschlossen werden. Tagesverstecke im Sommer sind generell möglich.

Abbildung 4: Vollverputzter Kellergang des Gebäudes 2. Im Hintergrund ist die Stahlgittertür (Eingang) zu erkennen

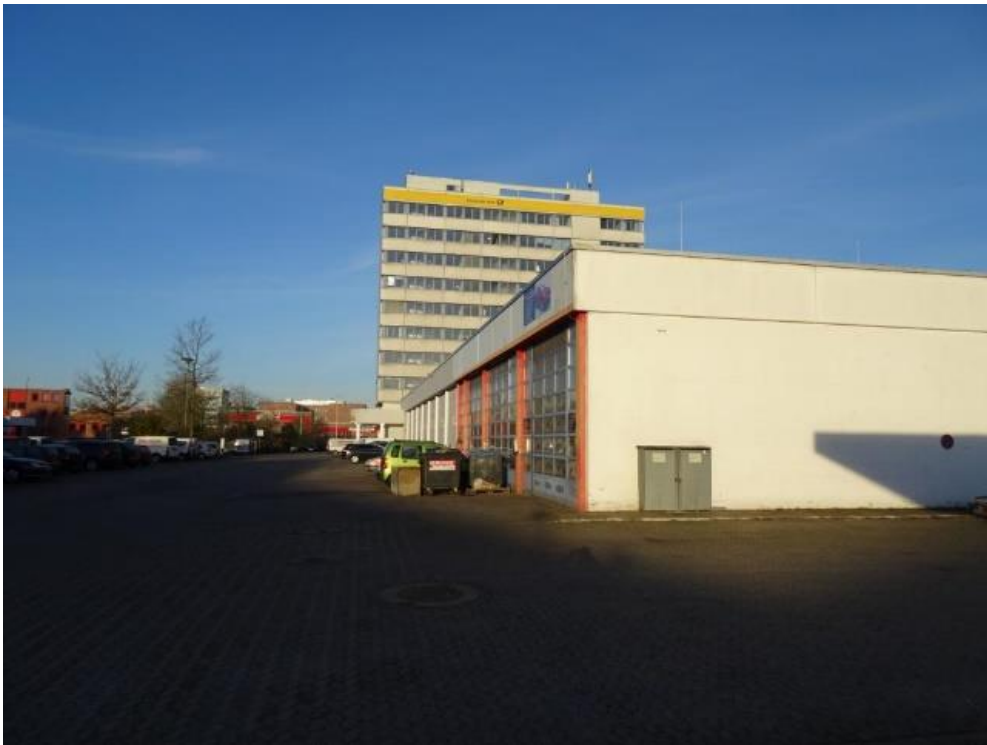
Gebäude 3 (Abb. 5):

Mehrstöckiges Bürogebäude mit angrenzenden eingeschossigen Gewerbegebäuden, Hallen und Garagen, die vorwiegend von Kfz-Werkstätten und –Händlern und Veranstaltungsunternehmen genutzt werden. Von außen weisen die eingeschossigen Gebäude keine winterquartiergeeigneten Strukturen oder Einflugmöglichkeiten auf. Das Hochhaus hingegen bietet hinter den Wandverkleidungen und den Fenstersimsen zahlreiche Quartiermöglichkeiten, die für gebäudebewohnende Fledermäuse potenziell als Sommer- und/oder Winterquartier geeignet sind und im Rahmen dieser Untersuchung nicht genauer (endoskopisch) auf Besatz oder Eignung untersucht werden konnten. Zur Ermittlung einer tatsächlichen Winterquartiernutzung bietet es sich ein Untersuchungsdesign bestehend aus mehreren stationären Ultraschalldetektoren während zwei Nächten zum Zeitpunkt des Winterquartierschwärmens an (Fledermäuse begutachten Winterquartiere im Spätsommer/Herbst. Dabei „schwärmen“ sie um das Gebäude).

Die Flachdächer der Gebäude werden nach mündlichen Aussagen von Sturm- und Lachmöwen als Brutplatz genutzt. Es ist also davon auszugehen, dass eine Gelegezählung durchzuführen ist. Im Falle einer Betroffenheit (Brut) ist mit einer Einzelfallbetrachtung im Artenschutzbericht und ggf. mit Ausgleichsmaßnahmen für den Verlust von Fortpflanzungs- und Lebensstätten nach § 44 (1) Nr. 3 BNatSchG zu rechnen.

Abbildung 5: Gebäude 3, bestehend aus eingeschossigen Hallen/ Garagen und dem im Hintergrund zu sehenden Hochhaus

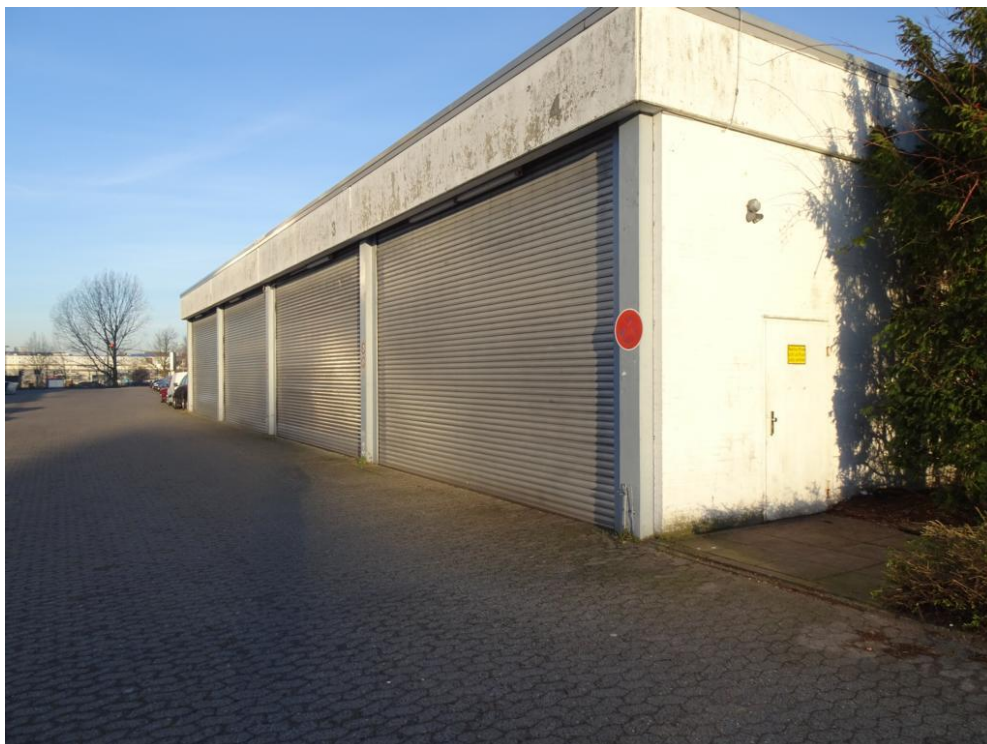
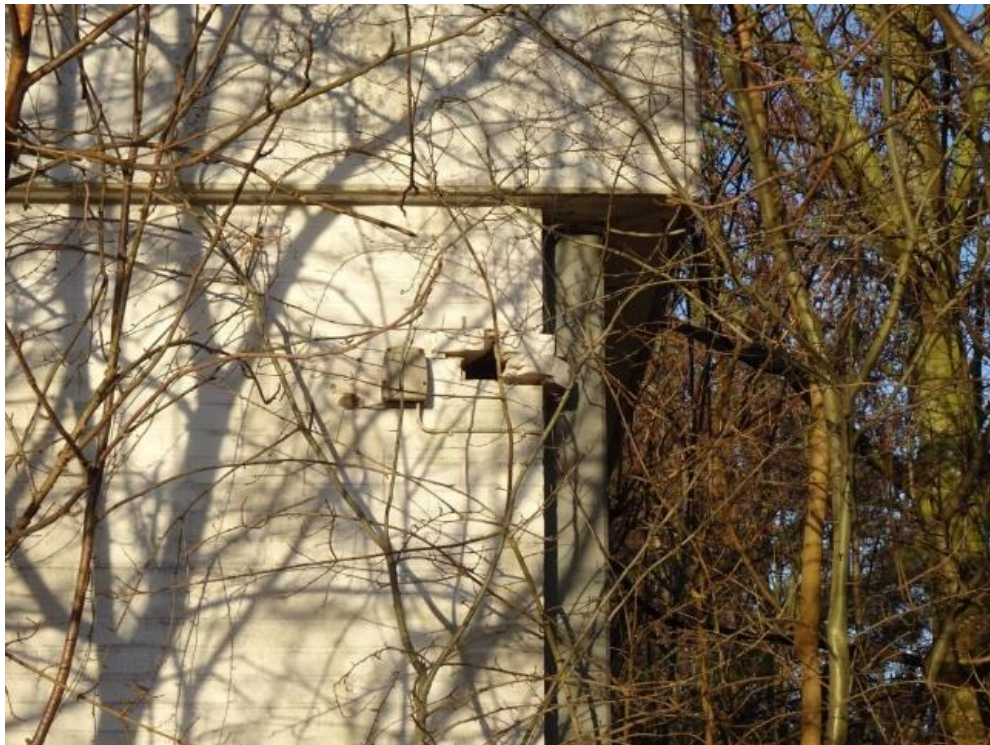
Gebäude 4 (Abb. 6 & 7):

Eingeschossiger Garagenkomplex, der aktuell von einem Kfz-Handel/ Werkstatt genutzt wird. An der östlichen Seite befindet sich ein Loch im Mauerwerk (s. Abb. 7), an der nördlichen Rückseite ein Lüftungsrohr ohne Vergitterung. Beide potenziellen Einflüge sind jedoch von Vegetation zugewachsen, sodass nicht von einer tatsächlichen Einflugmöglichkeit auszugehen ist. Ansonsten sind keine (winter-) quartiergeeigneten Strukturen vorhanden, daher kann eine Nutzung als Winterquartier praktisch ausgeschlossen werden. Tagesverstecke im Sommer sind jedoch nicht auszuschließen.

Abbildung 6: Gebäude 4 - Garagenkomplex

Abbildung 7: Loch in Fassade von Gebäude 4, von Vegetation umgeben

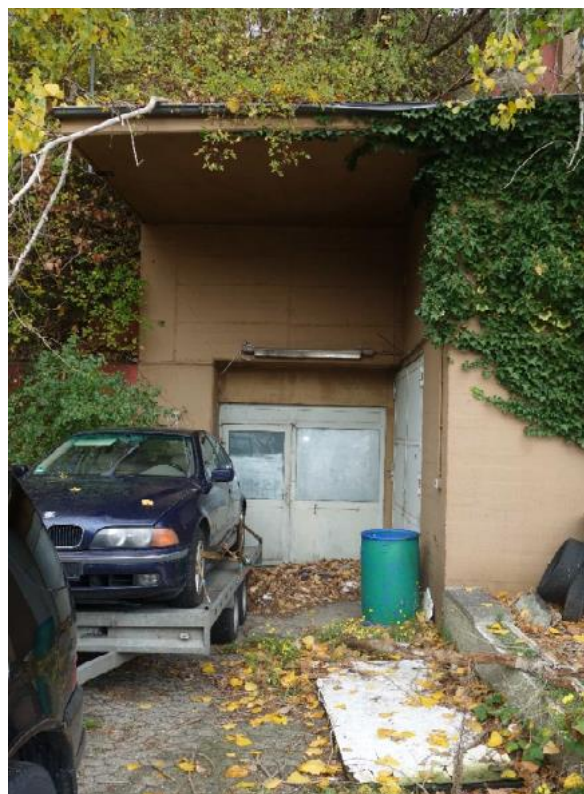
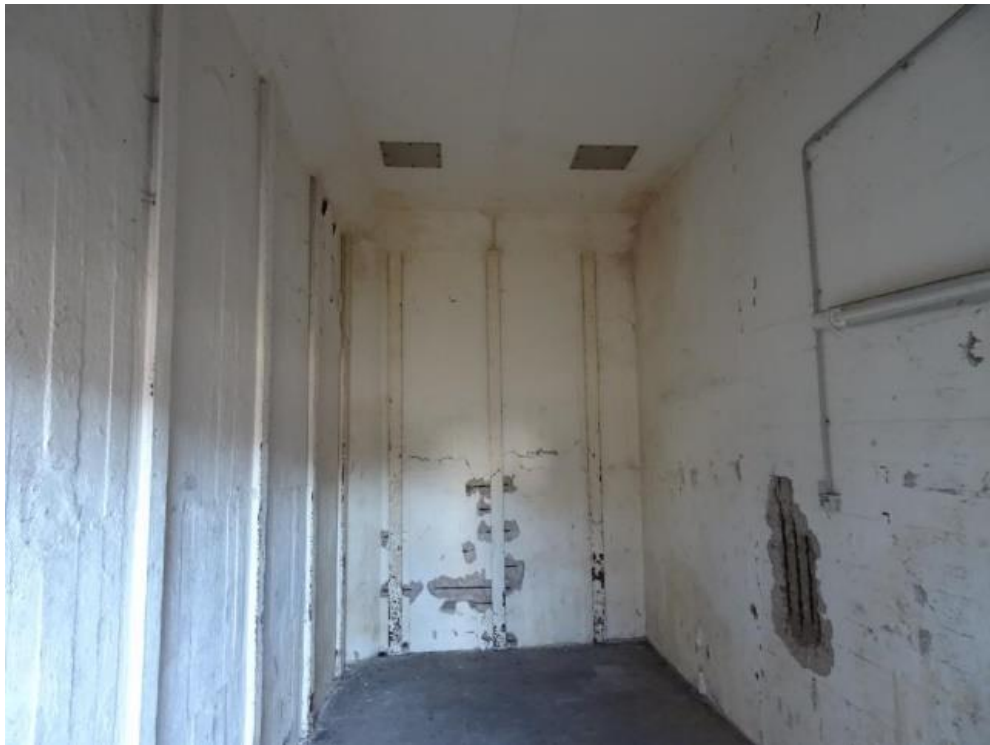
Gebäude 7 (Abb. 8 - 10):

Zwei alte Bunkerzugänge, die durch massive Stahltüren verschlossen sind (Abb. 8). Im Eingangsbereich der nördlichen Tür befindet sich in der Decke ein tendenziell winterquartiergeeignetes Spaltenversteck, welches zum Zeitpunkt der Untersuchung nicht besetzt war. Hinter der nördlichen Tür liegt lediglich ein Raum, der keinen Einflug und keine geeigneten Strukturen aufweist (Abb. 9). Eine Winterquartiernutzung kann hier ausgeschlossen werden. Der östliche Bunker umfasst mehrere Räume. Auch hier konnte von innen keine Einflugmöglichkeit registriert werden, jedoch existiert offensichtlich ein Obergeschoss, welches durch Löcher in der Decke mit den erdgeschossigen Räumen verbunden ist (Abb. 10). Das Obergeschoss konnte im Rahmen dieser Untersuchung nicht untersucht werden, sodass auch keine genaue Aussage bezüglich des Besatzes, dem Potenzial und den Einflugmöglichkeiten getätigt werden kann. Um entsprechende Ergebnisse zu erhalten, ist im Zeitraum der Winterruhe von Fledermäusen (01.12. – 28./29.02.) eine vertiefende Kontrolle mit entsprechendem Untersuchungsequipment (Leiter, Kletterausrüstung, Sicherheitshelm, usw.) durchzuführen. Ergänzend ist bei bestätigtem Winterquartierpotenzial der Einsatz von Horchboxen zum Zeitpunkt des Winterquartierschwärmens zu empfehlen.

Abbildung 8: Eingänge zu den Bunkerräumen (Gebäude 7)

Abbildung 9: Nördlicher (Bunker-)Raum (Gebäude 7)

Abbildung 10: Östlicher der beiden nördlichen Bunker (Gebäude 7) mit Löchern in der Decke

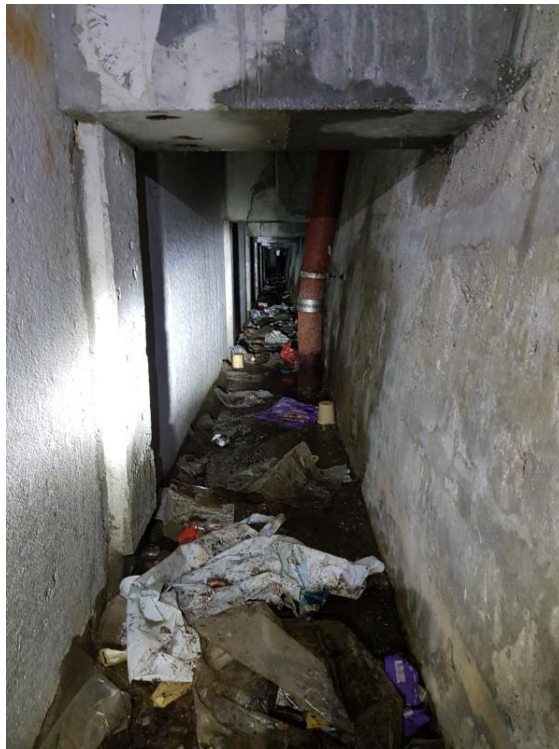
Sonderstruktur a (Abb. 11):

Kriechgang in der nördlichen Spundwand mit offenem Eingang im Nordosten des Untersuchungsgebiets. Zum Zeitpunkt der Untersuchung kein Fledermausbesatz, aber Winterquartierpotenzial vorhanden. Es empfiehlt sich hier einen stationären Ultraschalldetektor an mehreren Terminen im Spätsommer (Winterquartierschwärmen) im Eingangsbereich zu platzieren, um einfliegende Fledermäuse zu detektieren.

Abbildung 11: Kriechgang hinter nördlicher Spundwand (Sonderstruktur a)

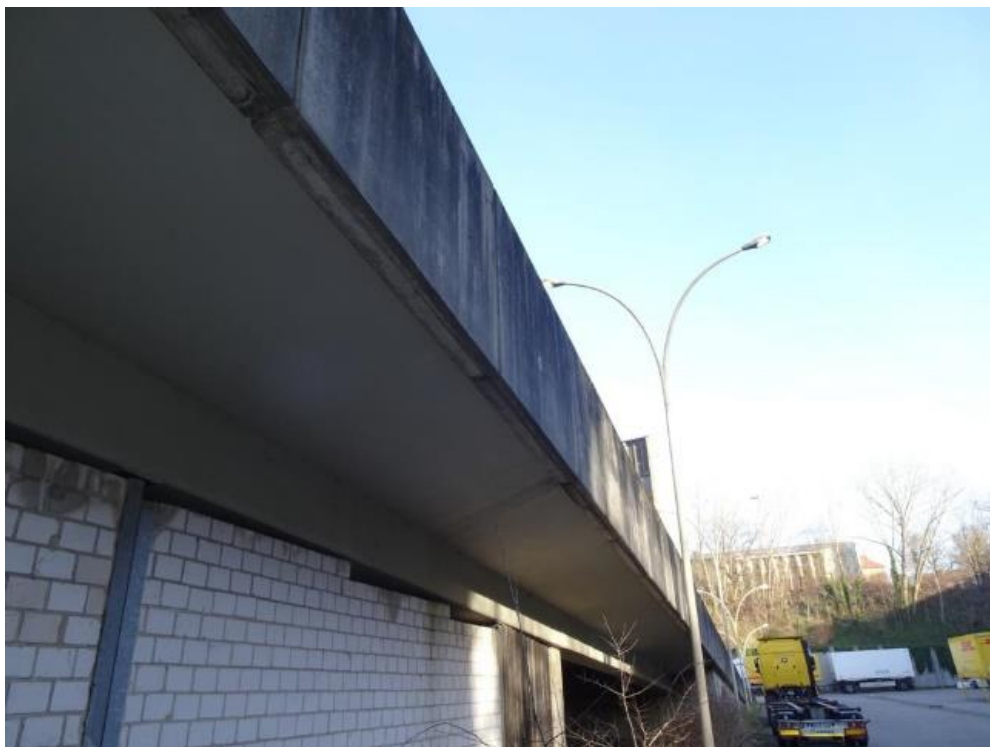
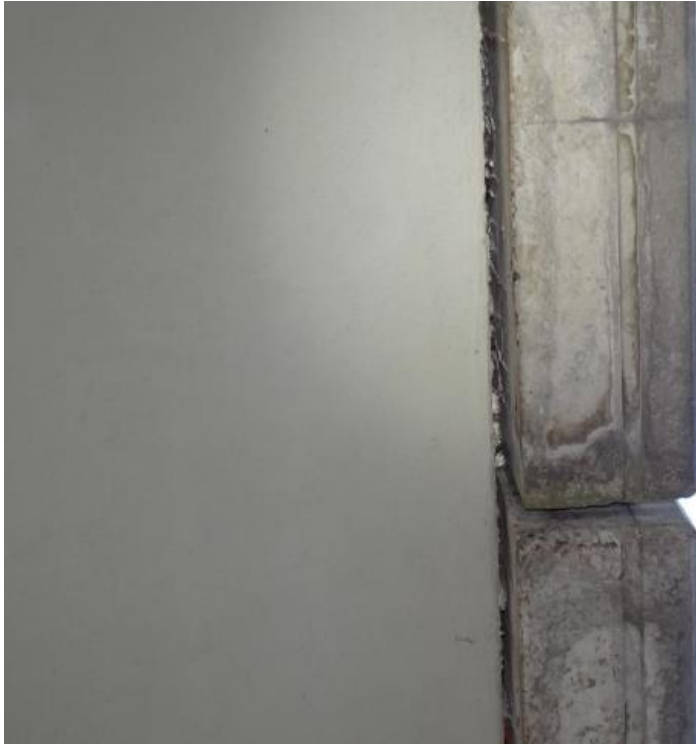
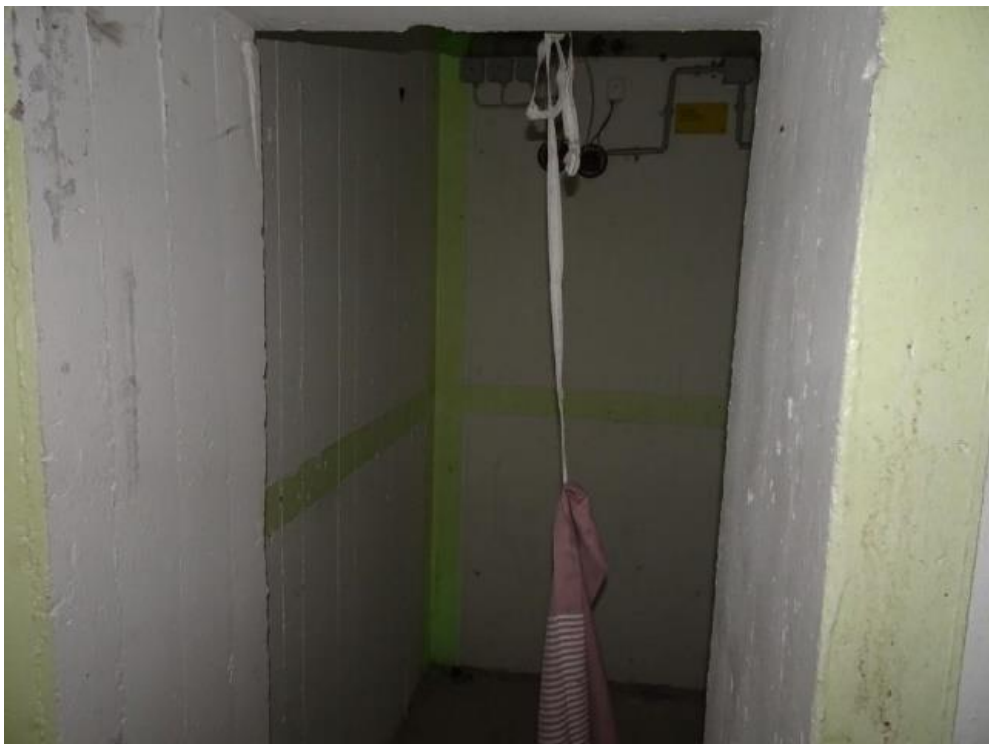
Sonderstruktur b (Abb. 12 - 14):

Auffahrt zum Parkdeck mit Rampen-/Brückencharakter und angrenzenden Bunkerräumen. Unter der Auffahrt befinden sich auf beiden Seiten Längsfugen, die jedoch maximal ein Sommerquartierpotenzial (Tagesversteck) besitzen und zum Zeitpunkt dieser Kontrolle nicht besetzt waren. Südlich angrenzend befindet sich ein mit Holzbalken abgetrennter Bereich (Sandlager), der jedoch keine weiteren Quartierstrukturen aufweist. Am südlichen Ende der Rampe befindet sich der Eingang zu einem unter dem Parkdeck gelegenen Bunkerabschnitt, der lediglich mit einer Stahlgittertür versperrt ist, sodass Fledermäuse ungehindert einfliegen könnten. Der Bunker besitzt zwar generell Winterquartierpotenzial, doch konnte im Inneren weder ein aktueller Fledermausbesatz noch geeignete Spalten, Risse oder sonstige

Versteckstrukturen registriert werden. Es empfiehlt sich dennoch der Einsatz von stationären Ultraschalldetektoren im Inneren des Bunkers zum Zeitpunkt des Winterquartierschwärmens.

Abbildung 12: Auffahrtrampe zum Parkdeck (Sonderstruktur b)

Abbildung 13: Längsfuge entlang der Auffahrtstampe. Keine Winterquartiereignung!

Abbildung 14: Bunkerraum unter dem Parkdeck. Vollverputzt, aber tendenziell als Winterquartier geeignet

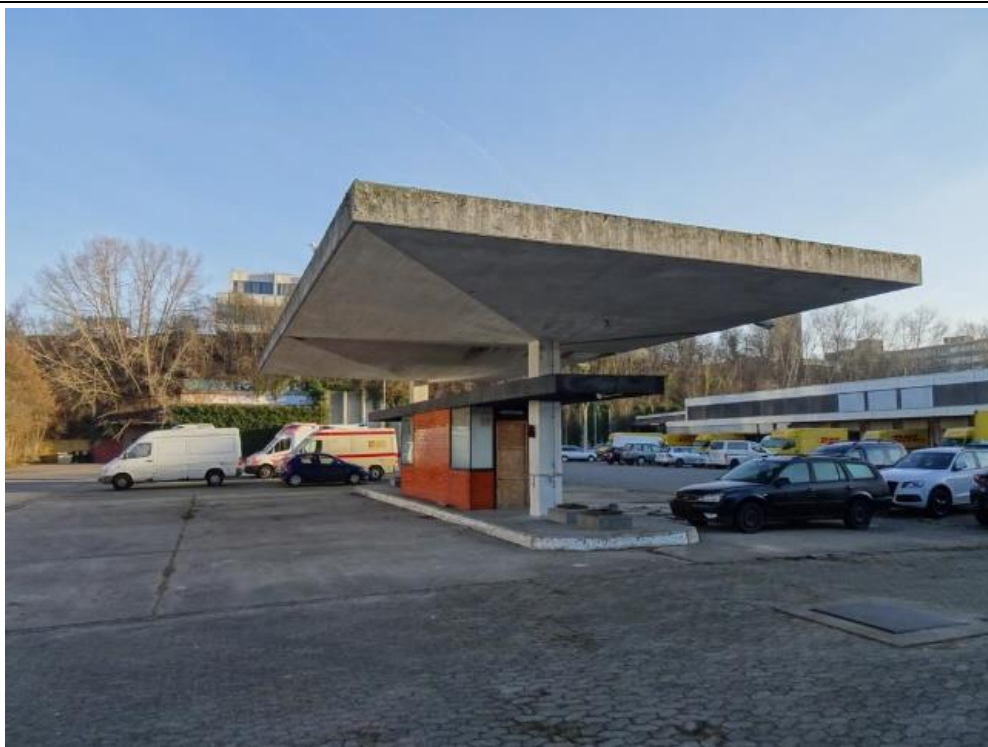
Sonderstruktur c (Abb. 15):

Ehemalige Tankstelle ohne Winterquartiereignung für Fledermäuse.

Das Flachdach wird nach mündlichen Aussagen von Sturm- und Lachmöwen als Brutplatz genutzt. Es ist also davon auszugehen, dass eine Gelegezählung durchzuführen ist. Im Falle einer Betroffenheit (Brut) ist mit einer Einzelfallbetrachtung im Artenschutzbericht und ggf. mit Ausgleichsmaßnahmen für den Verlust von Fortpflanzungs- und Lebensstätten nach § 44 (1) Nr. 3 BNatSchG zu rechnen.

Abbildung 15: Sonderstruktur c ist eine ehemalige Tankstelle ohne Winterquartiereignung für Fledermäuse

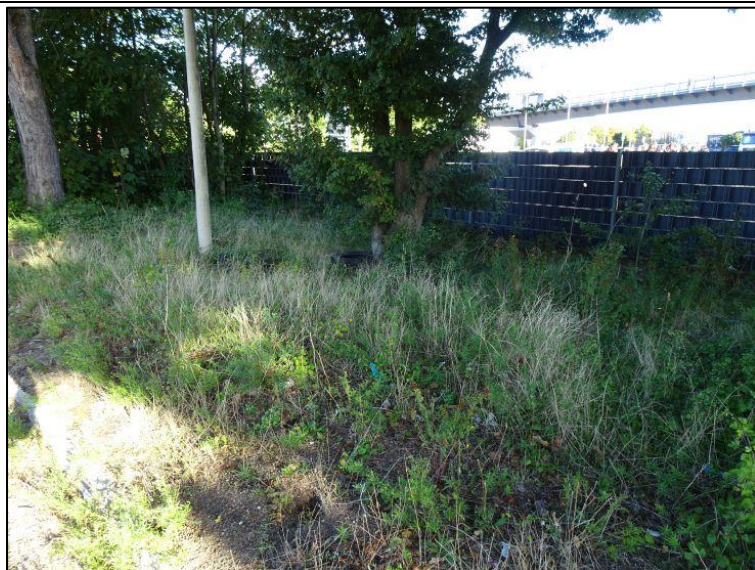
Abbildung 19: Ruderalflur im Norden des Plangebietes

Diesem Biotoptyp werden die Ruderalfluren des Plangebietes zugeordnet, da sie eine unspezifische Vegetation aufweisen und daher eine Zuordnung zu anderen Ruderalfluren nicht möglich ist. Im Arteninventar sind nitrophytische Arten häufig. Dies sind z. B. Acker-Kratzdistel, Giersch und Gemeine Quecke. Die Vegetation ist teilweise sehr lückig ausgebildet. In einigen dieser Ruderalfluren treten Sträucher und junge Bäume auf (Brombeere, Feld-Ahorn, Schlehe, Berg-Ahorn, Hunds-Rose). Diese Ruderalfluren sind im Bestandsplan mit dem Zusatzcode /gb = verbuschend gekennzeichnet.

Acker-Kratzdistel (*Cirsium arvense*), Brombeere (*Rubus sect. Rubus*), Feld-Ahorn (*Acer campestre*), Gemeiner Beifuß (*Artemisia vulgaris*), Gemeine Waldrebe (*Clematis vitalba*), Gewöhnliche Esche (*Fraxinus excelsior*), Giersch (*Aegopodium podagraria*), Glatthafer (*Arrhenatherum elatius*), Große Brennnessel (*Urtica dioica*), Hunds-Rose (*Rosa canina*), Jakobs-Greiskraut (*Senecio jacobea*), Kanadisches Berufkraut (*Conyza canadensis*), Gemeine Quecke (*Elymus repens*), Rot-Schwingel (*Festuca rubra*), Schlehe (*Prunus spinosa*), Schmalblättriges Weidenröschen (*Epilobium angustifolium*), Schmalblättriges Greiskraut (*Senecio inaequidens*), Tümpfel-Johanniskraut (*Hypericum perforatum*), Zaunwinde (*Calystegia sepium*).

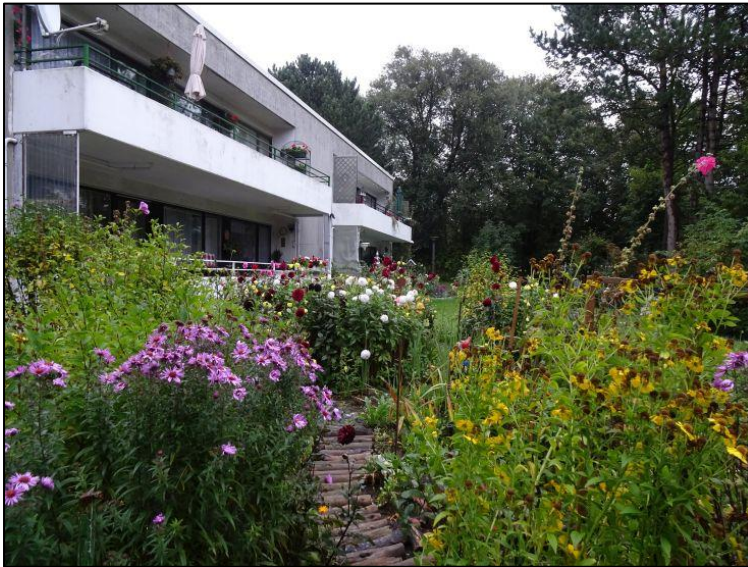
Abbildung 20: Garten mit Staudenbeet

Der Garten im Bereich einer Wohnbebauung an der Straße Karlstal weist einige Laubbäume (Vogelbeere, Saal-Weide, Hänge-Birke, Spitz-Ahorn, Berg-Ulme, Rot-Buche) auf. Daneben finden sich Rasenflächen und Staudenbeete.

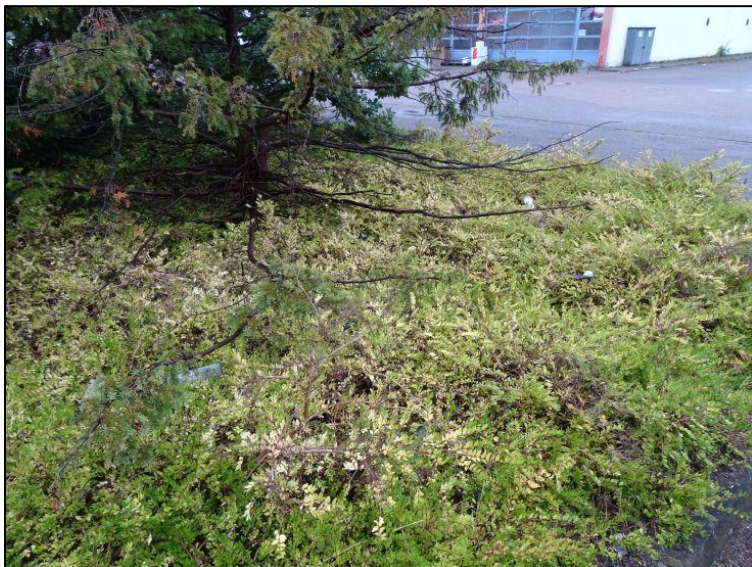
Abbildung 21: Pflanzinsel mit Ziergehölz

Ziergehölze sind auf einigen „Pflanzinseln“ dominant. Häufigere Straucharten sind z. B. Immergrüne Kriech-Heckenkirsche und Mahonie. Da diese Pflanzflächen schon mehrjährig un-gepflegt sind, haben sich Wildpflanzen etabliert. Hierzu zählen Rot-Schwingel und Kohl-Gän-sedistel.

Efeu (*Hedera helix*), Immergrüne Kriech-Heckenkirsche (*Lonicera pileata*), Kohl-Gänsedistel (*Sonchus oleraceus*), Mahonie (*Mahonia spec*), Rot-Schwingel (*Festuca rubra*).

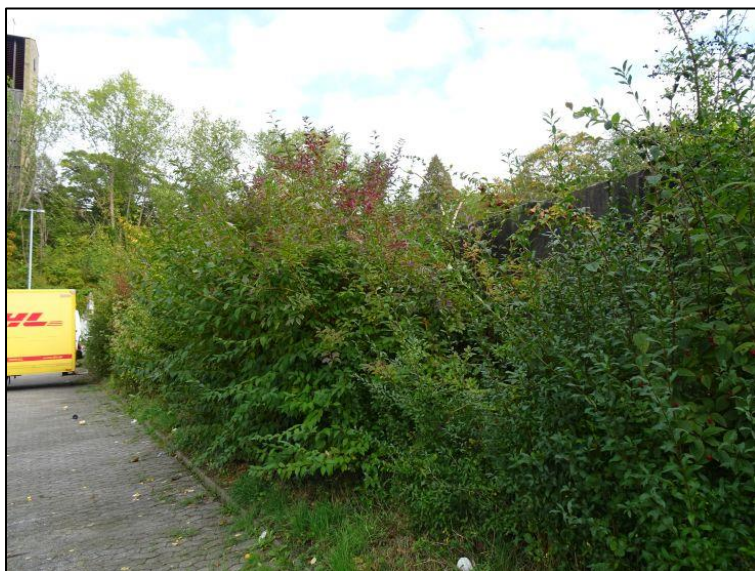
Abbildung 22: Gebüsch mit überwiegend gebietsfremden Straucharten

Auch dieser Biotoptyp tritt eher kleinflächig auf. Die überwiegend dichten Bestände werden durch Sträucher geprägt. Junge Bäume sind in geringer Deckung vorhanden und indizieren die mehrjährig ausgebliebene Pflege. Häufige Arten sind Liguster, Zwergmispel, Goldregen und Feuerdorn.

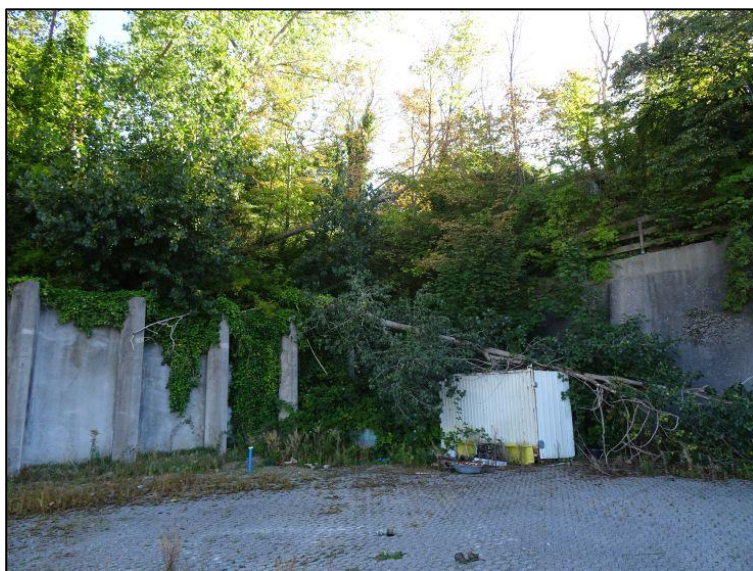
Abbildung 23: Urbanes Gehölz mit umgestürzter Pappel

Ein größerer Bestand dieses Biotoptyps tritt auf einer steilen Böschung im Norden und Osten des Plangebietes auf. Das steile Böschungsareal wird in Richtung altes Postgelände durch eine senkrechte, bis zu ca. 6 m hohe Stützwand begrenzt. Ein weiterer Gehölzbestand dieses Typus wurde im Westen des Plangebietes nördlich der Straße *Karlstal* kartiert.

Die Bestände werden durch ältere Gehölze geprägt. Häufige Baumarten sind Kanadische Pappel, von denen einige im Jahr 2022 umgestürzt sind, Berg-Ahorn und Feld-Ahorn. In der Strauchschicht befinden sich neben heimischen Arten wie Eingrifflicher Weißdorn auch Ziergehölze wie Schneebeere. Die Feldschicht ist nur schütter entwickelt. Aufgrund des kleinräumig verstärkten Auftretens gebietsfremder Arten wurde als Nebencode SGx (urbanes Gehölz mit gebietsfremden Laubbäumen) vergeben.
