Bau- und Zustandsbeschreibung der wasserbaulichen Anlagen

auf der bundeseigenen Liegenschaft in

Kiel, Prieser Strand 16a

Entnommen dem von der Ingenieurteam Trebes GmbH und Co.KG erstellten Bericht zur
Untersuchung der wasserbaulichen Anlagen auf dem KTC-Gelände (Plüschowhafen) vom
06.02.2020

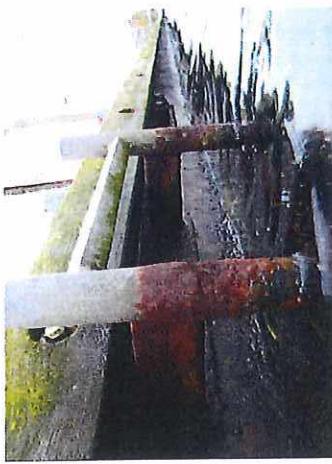
Abb. 7: Steigleiter ohne Haltebügel

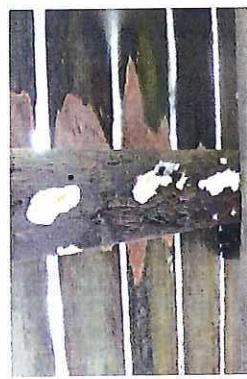
An der Unterseite des Holzsteges wurde an den Böhlen im Anschlussbereich zu den Traghözern teilweise starker Pilzbefall festgestellt. Die holzbewohnenden Pilze werden in verfärbende Arten, z. B. Blätte und Schimmel und zerstörende Arten, z. B. Modertäule, Brauntäule (Hauschwamm) und Weißfüße gegliedert. Holzverfärbende Pilze bilden oft die Grundlage für den Befall durch holzzerstörende Pilze. Auf dem folgenden Foto sind zwei unterschiedliche Pilzarten zu erkennen.

Die an dem Längsholz sichtbaren weißen Verfärbungen können eher dem Schimmel, also einer holzverfärbenden Pilzart, zugeordnet werden. Der bräunliche Pilzbefall deutet eher auf eine holzzerstörende Pilzart hin.

Abb. 11: Unterseite der Belagsbohlen und eines Längsholzes mit Pilzbefall

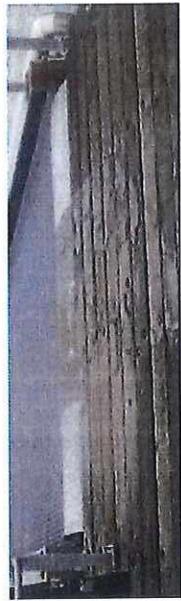
Das verzinkte Schleppblech am Übergang des Holzsteges zur Zugangsbrücke ist in einem guten Zustand. Die Verzinkung ist nahezu vollständig erhalten, und die Scharnierkonstruktion auf der äußersten Holzböhlle ist noch fest im Holz verankert. Lediglich der rutschhemmende Anstrich im Mittelbereich des Schleppbleches zeigt kleinere Schadstellen und leichten Algenbewuchs.

Abb. 23: Schleppblech am Übergang Holzsteg / Zugangsbrücke

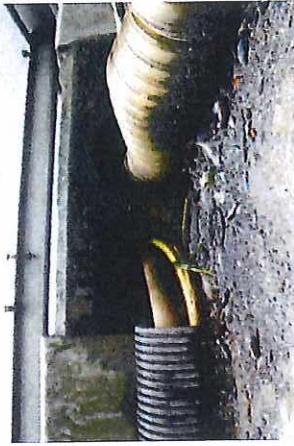
Das am nördlichen Ende des Schwimmstegelements Nr. 1 auf Höhe der Wasserlinie vorhandene Auflagerblech für Leitungen ist großflächig korrodiert. Bereichsweise hat sich Blattrost gebildet, durch den bereits ein gewisser Materialverlust entstanden ist. Durchrostungen wurden noch nicht festgestellt und das Blech ist noch fest an der Betonwand verankert. Die auf dem Blech liegenden und am Beginn des Schwimmsteges sichtbar außen verlaufenden Schutzrohre sowie die an Knickpunkten abschnittsweise freiliegenden Leitungen zeigen allgemeine Verwitterungsspuren und weisen teilweise Algenbelag auf. Die Schutzrohre sind an einigen Stellen gerissen. Der genaue Zustand der Leitungen und Schutzrohre wurde aus Sicherheitsgründen und Gründen der Nichterreichbarkeit nicht erkundet.

Abb. 54: Leitungen und Schutzrohre am Beginn des Schwimmstegelements Nr. 1

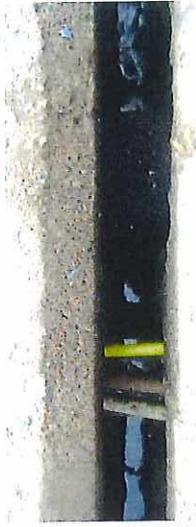
Die mitig in den oberen Platten der Schwimmstegelemente verlaufenden Leitungen und Schutzrohre werden über die Kopffugen geführt, an denen sie augenscheinlich ohne Schäden sind.

Abb. 55: Leitungen und Schutzrohre im Bereich einer Kopffuge

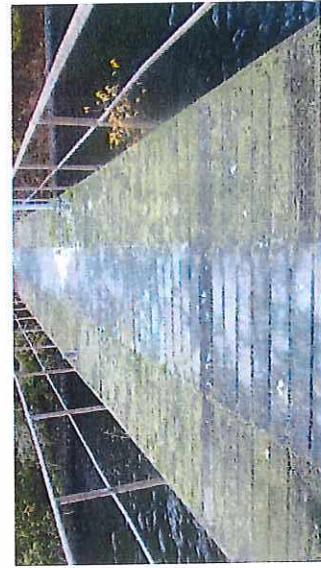
Abb. 60: Zugangssieg Blick Richtung Westen

Teilweise wachsen auch bereits kleine Unkräuter und Moose in den Riffelungen der Bohlen. An zwei Stellen wurde Pilzbewuchs unterschiedlicher Art auf den Bohlen festgestellt. Etwa mittig des Steges auf der Nordseite sind mehrere Bohlen so stark verrotet, dass bereits bei geringer Belastung die Gefahr des Durchtreitens besteht. Ausgenommen von den starken Verwitterungen und Schäden ist der mittlere Bereich des Steges, in dem der rutschhemmende Anstrich auf den Bohlen zwar Spuren der Verwitterung aufweist, aber generell für die lange Standzeit noch verhältnismäßig gut erhalten ist und nur vereinzelt Fehlstellen zeigt.

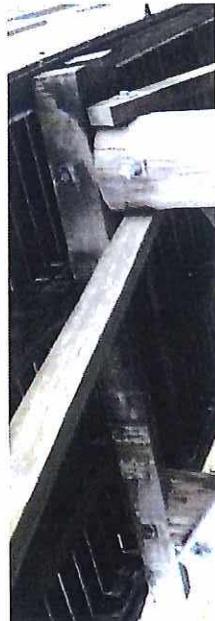
Abb. 65: Jochbalken im Stegbereich

der Untersicht der Plattform durch die dreiseitig vorhandenen Holzschrüzen zurückzuführen. Die verzinkten Verbindungslaschen mit den Gewindestöcken in den Stoßpunkten der Hölzer zeigen nur vereinzelt leichte, oberflächige Korrosionsschäden. Der Zustand der Jochbalken auf den Pfahlköpfen gleicht etwa dem der Längsträger. Schimmel- oder Pilzbefall wurde nur an wenigen Punkten festgestellt. Unterhalb der Plattform sind die Holzoberflächen, die im Allgemeinen eine sehr feste, geschlossene Struktur aufweisen, aufgrund der höheren Feuchtigkeit größtenteils von einem leichten Algenbewuchs bedeckt. An den Verbindungskonstruktionen in den Stoßpunkten wurden auch nur leichte Korrosionsschäden festgestellt.

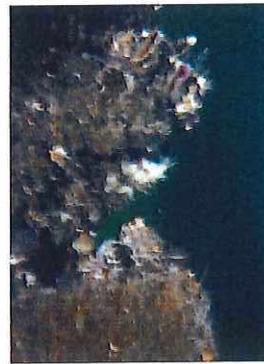
Ab Höhe Mittelwasser haben sich vermehrte Seepocken auf der Oberfläche angesiedelt. Auf den untersten ca. 30 cm der bis etwa 50 cm ins Wasser ragenden Bohlen ist ein dichter Muschelbewuchs vorhanden. Unter dem Seepocken- und Muschelbewuchs zeigt sich eine leicht weiche obere Holzschicht mit darunter liegender fester Holzstruktur. In der Unterwasserzone konnte jedoch auch an diesen aus Bongossiholz bestehenden Bohlen Bohrmuschelbefall festgestellt werden. Einige der Bohlenenden sind auf bis zu ca. 10 cm Länge bereits vollständig zerstört.

Abb. 68: Zerstörung durch die Bohrmuschel an den Enden der Bongossibohlen der Schürze

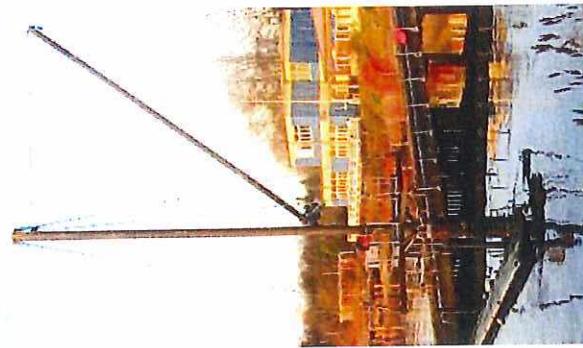
Abb. 80: Derrickkran östlich neben der Slipanlage

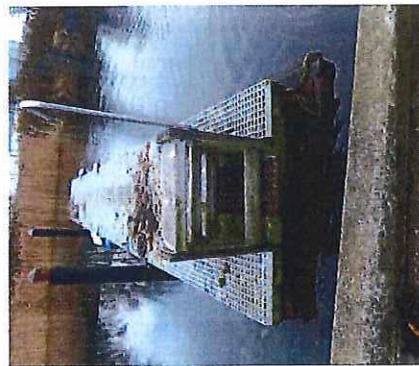
Abb. 81: Schwimmsteg östlich neben der Slipanlage

-Kleiner Schwimmsteg
Der Schwimmsteg ist im Allgemeinen in einem sehr schlechten Zustand. Die Unterwasseruntersuchungen haben einen starken Befall der Holzbauteile unter Wasser und somit eine starke Schädigung der Holzkonstruktion durch die Bohrmuschel ergeben. Im Unterwasserbereich hat sich Seepocken- und Muschelbewuchs an den Holzoberflächen angesiedelt. Der Steg hat zudem eine starke Schräglage und eine insgesamt sehr instabile Lage im Wasser. Die fehlende Unterhaltung und Nutzung werden durch den aus den GFK-Gitterrosten wachsenden Bewuchs deutlich.

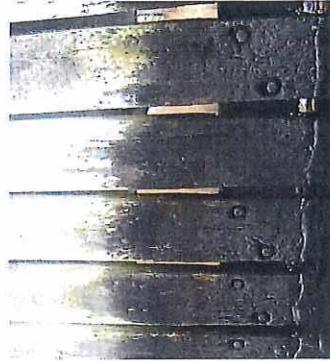
Die feuerverzinkten Poller auf den Auftakturen zeigen leichte Verwitterungsspuren. Die Edelstahlanker sind ohne Schäden und gewährleisten eine feste Verankierung im Beton. Die lotrechten Bohlen der Holzschrüze auf der Westseite der Slipanlage sind im Überwasserbereich an den Oberflächen verwittert. Das Holz ist aber noch von sehr fester Struktur. In der Wasseroberflächenzone sind die Oberflächen dunkel verfärbt, feucht, mit leichtem Algenbewuchs bedeckt und bis in einige Millimeter Tiefe von weichem Getüfte.

Abb. 86: Schrûze aus Holzbohlen 5/14 cm an der Westseite bei leichtem Niedrigwasser

Ab einer Tiefe leicht unterhalb des Mittelwasserstandes haben sich vermehrt Seepocken und Muscheln angesiedelt, die in der Unterwasserzone einen dichten Bewuchs bilden. Unter dem Bewuchs zeigt sich eine weiße obere Holzschicht von max. 1 cm Dicke mit darunter liegender fester Holzstruktur. An den unteren Enden einiger weniger Bohlen wurde der Befall durch die Bohrmuschel festgestellt, der lokal bereits zu einer Zerstörung des Holzes geführt hat. Das obere Längsholz hinter den Bohlenköpfen und die oberen Befestigungsmittel sind ohne

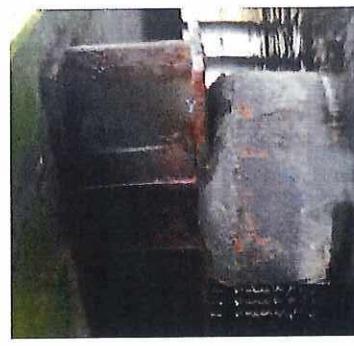
Die Gründungspfähle der Slipanlage zeigen im Wesentlichen alle das gleiche Erscheinungsbild. Oberhalb der Wasserwechselzone sind Verwitterungsspuren anhand der stumpf wirkenden, leicht rauen und sich teilweise lösenden Beschichtung zu erkennen. An einigen Stellen hat hier bereits auch leichte Blattrostbildung eingesetzt. In der Wasserwechselzone nehmen die Beschichtungsschäden und die Blattrostbildung merklich zu. Die vorhandene Beschichtung wird vermehrt unterrostet und löst sich ab.

Abb. 87: Pfahlkopf mit Jochträger ca. 20 cm über dem Mittelwasserstand

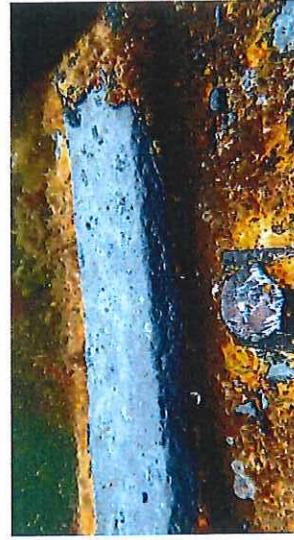
Abb. 89: Stahloberfläche eines gereinigten Schienenprofil unter Wasser

Die Jochträger aus den beschichteten Stahlprofilen HEB 300 zeigen ein ähnliches Schadensbild wie die Stahlrohrpfähle. Die weit oberhalb der Wasseroberfläche liegenden Stahlträger auf den landseitigen Pfahlköpfen zeigen leichte Verwitterungsspuren aber eine größtenteils geschlossene Beschichtung. Je geringer der Abstand der Jochträger zur Wasseroberfläche wird, umso gravierender sind die Schäden in Form von sich lösender und unterrosteter Beschichtung, flächiger Korrosion und Blattrostbildung. Im Unterwasserbereich sind die Bauteiloberflächen mit starkem Bewuchs bedeckt unter dem sich durch Mulden- und Flächenkorrosion geschädigte Stahloberflächen zeigen. Restwanddickenmessungen außerhalb der Korrosionsmulden haben Flanschdicken zwischen 17,8 und 19,0 mm und Stegdicken zwischen 11,2 und 11,9 mm ergeben. Die auf den Jochträgern liegenden Längsträger aus Profilen HEB 240 zeigen das gleiche Schadensbild mit Flächen- und Muldenkorrosion. Die gemessenen Restwanddicken an den Flanschen liegen hier zwischen 16,8 und 18,6 mm und an den Stegen zwischen 10,7 und 11,3 mm. An den auf den Längsträgern verschraubten Schienenprofilen wurde Mulden- und Narbenkorrosion bis zu einer Tiefe von 3 mm festgestellt.

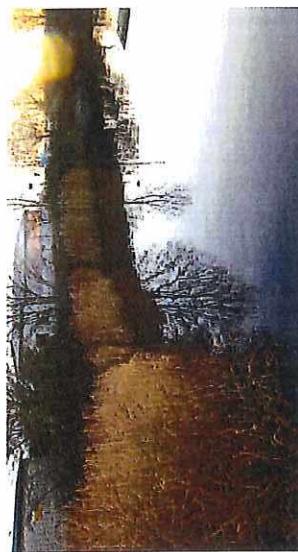
Abb. 92: Böschungsbefestigung östlich der Slipanlage

In Teilbereichen ist das angeschüttete Erdreich mit eingelagerten Natur- und Wasserbausteinen sichtbar, da ein flächendeckender Bewuchs fehlt. Über die Fläche verteilt hat sich im Laufe der Jahre relativ viel Totholz angesammelt. Im östlichen Anfangsbereich ist der obere Böschungsbereich teilweise durch eine ca. 20 cm dicke Asphaltsschicht befestigt, die vermutlich im Zuge der Herstellung der mit Asphalt befestigten Parkplatzfläche hinter der Böschungskrone eingebaut wurde. Der Asphalt ist jedoch brüchig, teilweise mit Rissen durchzogen und an einigen Stellen hohl liegend. Die Neigung der Böschung ist am Begrenzungzzaun $> 1:1.5$ und somit recht steil.

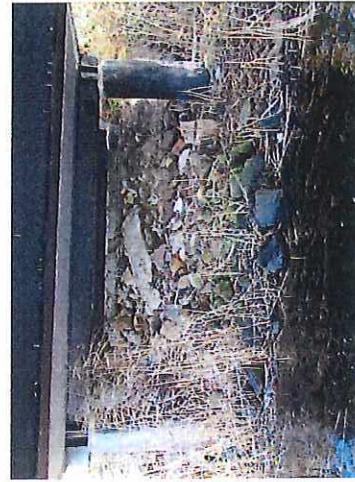
Abb. 94: Böschung unterhalb der Slipanlage

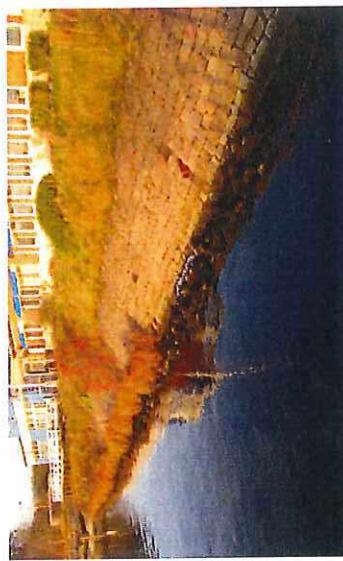
Abb. 95: Uferbefestigung zwischen Slipanlage und Schwimmsteg anlage Blick Richtung Westen

Das im unteren Böschungsbereich vorhandene Deckwerk erstreckt sich über ca. 3,00 m. Die rechteckigen Natursteinblöcke mit Breiten und Längen von ca. 20 bis 40 cm sind in horizontalen Reihen versetzt angeordnet und bilden eine recht ebene Oberfläche. Die offenen Fugen werden durch die regelmäßigen Rechteckformen recht schmal gehalten. Über die Dicke der Steine und den Unterbau gibt es keine Erkenntnisse. Das Deckwerk ist im oberen Bereich teilweise durch Grasbewuchs überwuchert, der sich Richtung Westen deutlich verstärkt. Zudem haben sich hier vermehrt Gräser, kleine Sträucher und Rankpflanzen angesiedelt. Bereichsweise ist der Bewuchs so dicht, dass das befestigte Deckwerk nur noch im unteren Bereich sichtbar ist. Offensichtliche Schäden an dem Deckwerk, z. B. durch Wurzeldruck verschobene Steine, wurden vereinzelt erkundet. Die Fugen in den überwucherten Bereichen sind vielfach zugewachsen. Am östlichen Beginn des Deckwerks, unmittelbar neben der Slipanlage, sind einige der Randsteine leicht verschoben. Hier hat sich zudem ein größerer Busch und am Böschungsfuß etwas Schiff angesiedelt. Etwa 6,50 m neben der Slipanlage wird ca. 1,00 m über dem Mittelwasserstand ein Kunststoff-Entwässerungsrohr ca. DN 200 aus dem Deckwerk geführt.

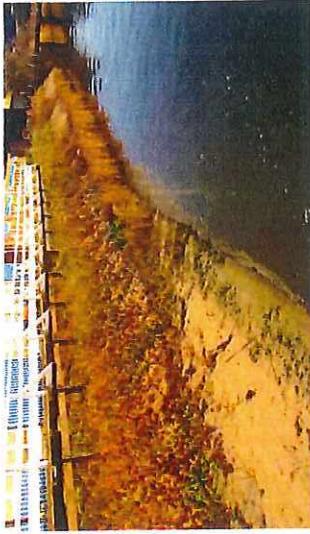
Der obere ca. 2,50 m breite Abschnitt der Böschung besteht aus einer ursprünglich vorwiegend mit Gras bewachsenen Anschrüttung, die sich an der Böschungskrone nur leicht geneigt noch auf etwa 2,70 m Breite fortsetzt. In der Grasfläche haben sich hoher wachsende Einzelgräser, kleine Sträucher und Rangpflanzen angesiedelt, deren Anzahl und Größe sich Richtung Westen deutlich erhöht. Am westlichen Ende ist der obere Böschungsabschnitt und das anschließende Gelände durch eine ca. 23 m lange und 3 m breite aufgeständert Balkonkonstruktion überbaut. Die Tragkonstruktion besteht aus verzinkten Stahlträgern und Stahlstützen. Der Belag und das Geländer werden aus Holzprofilen gebildet. Die Balkonkonstruktion ist nicht Gegenstand der weiteren Begutachtung.

Abb. 96: Uferbefestigung östlich des Holzsteges zur Schwimmsteg anlage, Blick Richtung Nordosten

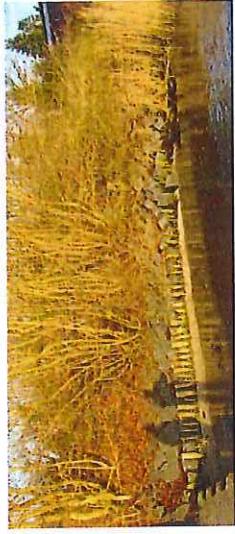
Auf den westlichen ca. 45 m sind die Holzpfähle im oberen, sichtbaren Bereich teilweise vollständig vertreten und haben ihre stützende Funktion für das Deckwerk verloren. Die Steine des Deckwerks sind hier besonders im unteren Bereich zum Teil stark verschoben und auf der Böschung abgerutscht, sodass der Untergrund zwischen den Setzsteinen sichtbar ist. Vor den Holzpfählen befindet sich auf dem größten Teil der ca. 60 m eine unregelmäßige Schüttung aus Natursteinen, die sich bis ca. 3,50 m ins Wasser ausdehnt. Zwischen diesen Steinen hat sich im Flachwasserbereich ein Schiffsgürtel gebildet. Das Deckwerk schließt oben zum unbefestigten Böschungsbereich mit einer horizontal liegenden Holzbohle ab. Der obere Teil der Böschung ist mit Gras und zum Teil mit Sträuchern und Rankpflanzen bewachsen. Innerhalb dieser Fläche

Abb. 99: Böschungsbefestigung östlich neben dem Auslaufbauwerk

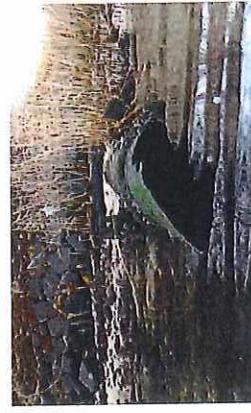
Etwa 8 m östlich neben dem Auslaufbauwerk wird ein altes, stark verrostetes Stahlrohr ca. DN 600 mm aus dem Böschungsfuß etwa 5 m in das Wasser geführt. Der Rohrschitel liegt etwa auf Höhe des Mittelwassерstandes. Die Funktion des Rohres ist nicht bekannt.

Abb. 101: Altes Stahlrohr östlich neben dem Auslaufbauwerk

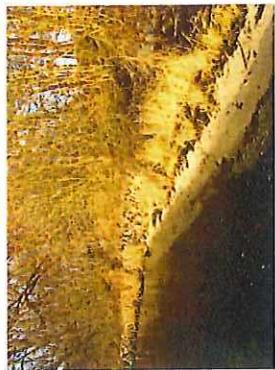
Westlich des Auslaufbauwerks schließt sich ein ca. 35 m langer Böschungsabschnitt an, der wie die Böschung auf der Ostseite aus einem unteren Deckwerk und einer oberen bewachsenen Fläche besteht. Die Neigung des Deckwerks nimmt von Osten nach Westen zu, ist vergleichsweise steil und liegt maximal bei ca. 1:1,3. Es besteht aus diagonal angeordneten rechteckigen Natursteinen und zeigt großflächige Schäden in Form von abgerutschten und stark verschobenen Steinen. Im oberen Bereich ist das Deckwerk von starkem Bewuchs überwuchert. Eine Holzpfahlreihe am Fuß des Deckwerks wurde nicht erkundet. Vor dem Deckwerk hat sich im östlichen Bereich großflächig Sand abgelagert, der teilweise mit Schilf bewachsen ist. Im westlichen Bereich ist eine Schüttung aus Natursteinen vorhanden, die zum einen so hoch angeschüttet wurde, dass sie den unteren Bereich des Deckwerks auf ca. 80 cm Höhe überdeckt und zum anderen mehrere Meter ins Wasser reicht. In der Überwasserzone ist die Steinschüttung

teilweise mit Schiff bewachsen ist. Die oberhalb des Deckwerks anschließende Böschung ist fast vollständig mit größerem Buschwerk und Sträuchern bewachsen.

Abb. 103: Böschung westlich des Auslaufbauwerks

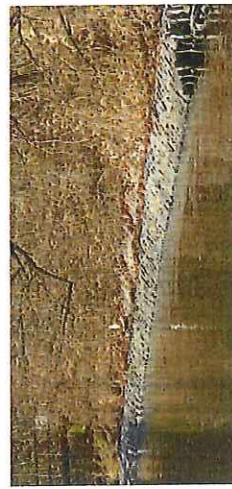
Abb. 104: Böschung am westlichen Ende des KTC-Geländes

Das untere Deckwerk zeigt insbesondere auf Höhe der Mittelwasserlinie einige Schäden in Form von sehr großen Fugen sowie leicht und stark verschobenen und vereinzelt fehlenden Steinen. Das obere Deckwerk ist größtenteils von Laub bedeckt. Im oberen Bereich haben sich in den Fugen Sträucher angesiedelt. Die oberhalb des Deckwerks folgende unbefestigte Böschung ist stark mit Buschwerk und kleinen Bäumen bewachsen. Das rückwärtig der Böschungskrone

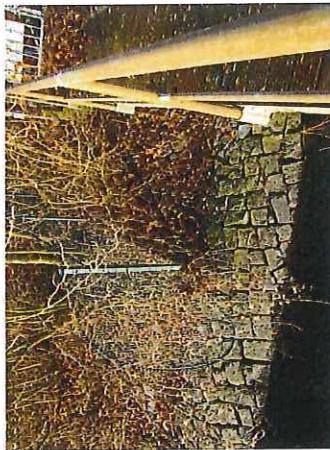
Abb. 106: Zau und Böschung am westlichen Ende des KTC-Geländes
