Bericht über die Verkehrsschau am 5. Dezember 2017

Nummer 9/2017 - Folgende Straßenzüge wurden besichtigt:

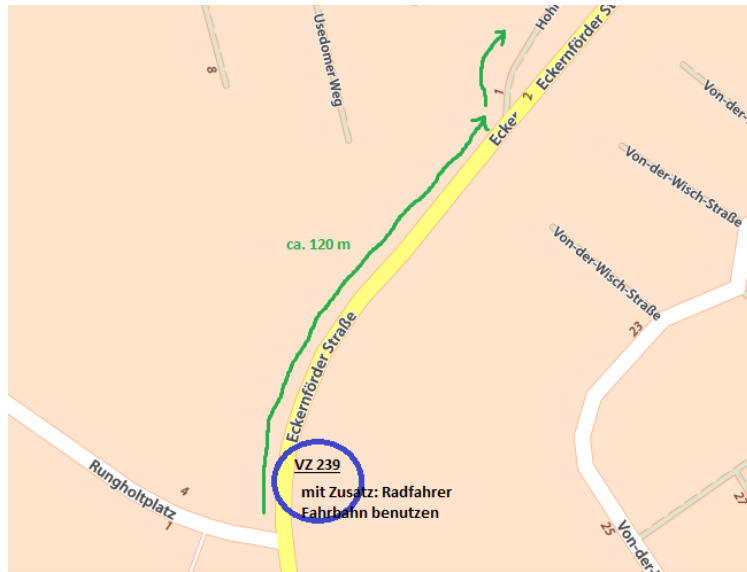
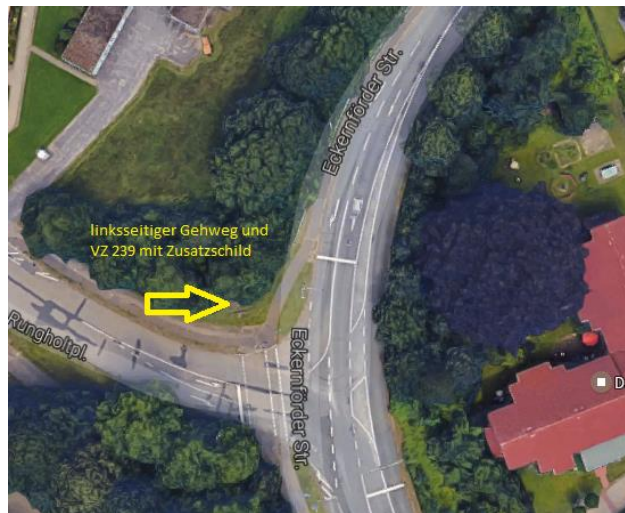
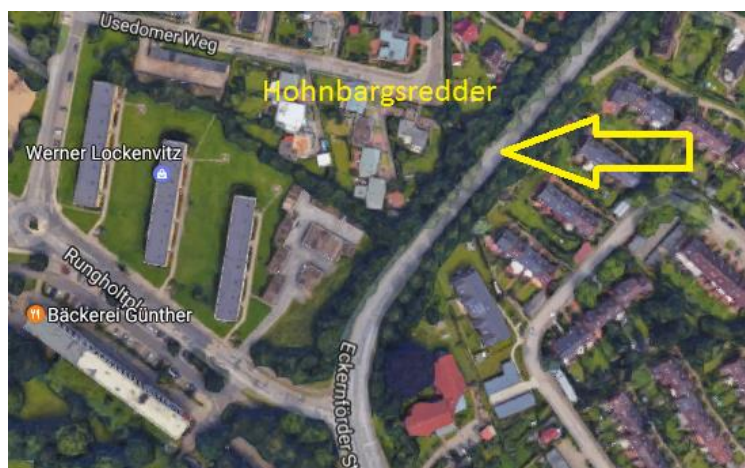
In diesem Zusammenhang wurde bei der Verkehrsschau festgestellt, dass im Hohnbargsredder für den schmalen Weg vor dem Grundstück Haus Nummer 1, welcher zur Eckernförder Straße hochführt, ein VZ 240 (gemeinsamer Geh- und Radweg) fehlt.
