# Bericht über die Verkehrsschau am 23.08.2018

Nummer 6/2018

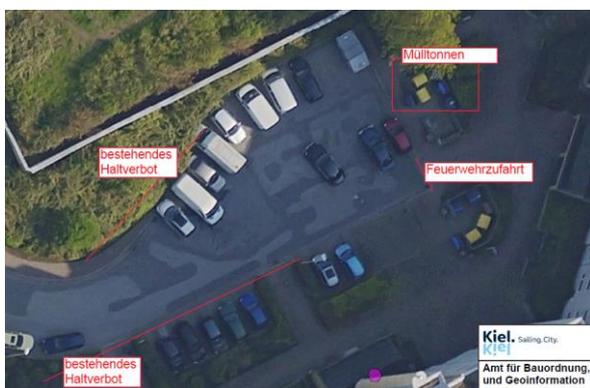
Die Firma Remondis berichtet über Probleme beim Wenden ihrer Fahrzeuge in den beiden Wendehämmern der oben genannten Bereiche. Trotz ausgeschilderter Haltverbote würden die Wendehammer regelmäßig zugeparkt werden.

Die Verkehrsschauteilnehmer stellen vor Ort fest (wie es auch die Abbildung dokumentiert), dass die Anwohner ihre Fahrzeuge nicht wie vorgeschrieben seitlich an den Fahrbahnrand

stellen. Würden sich die Anwohner an die Vorgaben der Straßenverkehrsordnung halten, wäre ein Wenden in dem Bereich unproblematisch.

Zudem sollen öffentliche Parkplätze durch erweiterte Haltverbotszonen nicht aufgehoben werden, um die zwei Mal pro Woche stattfindende Müllsammmlung zu erleichtern. Die Anwohner haben selber Kenntnis über die Müllsammeltage und können die benötigten Flächen in Eigenverantwortung frei halten. Eine Sensibilisierung für diese Belange kann auf privatem Weg über Informationen der Mieter erfolgen.

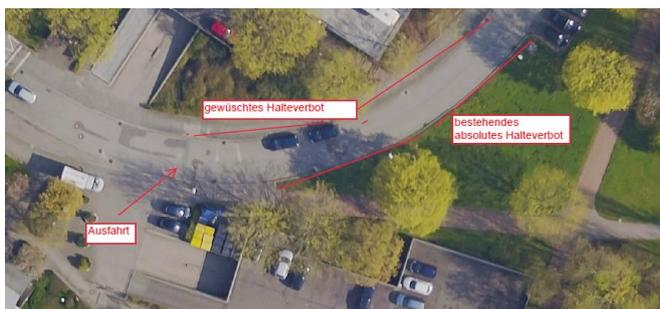
Ein Anwohner berichtet, dass im anliegenden Kurvenabschnitt durch das Parken eine Restfahrbahnbreite von drei Metern unterschritten wird. Wenn die Personenkraftwagen zudem teilweise mit größerem Abstand zum Fahrbahnrand stehen, hat der Abfallwirtschaftsbetrieb Kiel Schwierigkeiten bei der Durchfahrt. Außerdem können die Fahrzeugführer bei dem Verlassen der Parkdecks durch die parkenden Fahrzeuge die Straße nicht einsehen und dies sei gefährlich.

Auf einer Seite besteht bereits ein absolutes Haltverbot. Der Anwohner fragt, ob es auch möglich ist, auf der anderen (dann beidseitig) absolute Haltverbote auszuweisen.

Die Teilnehmer der Verkehrsschau stellen fest, dass bereits einseitig absolute Haltverbote ausgeschildert sind. Für die Grundstücksausfahrt ergeben sich keine Sichtbehinderungen, da lediglich am gegenüberliegenden Fahrbahnrand geparkt werden darf. Aufgrund der Sackgassenlage gibt es an dieser Stelle wenig Begegnungsverkehr. Es wird zudem festgestellt, dass ausreichend Parklücken zum Ausweichen vorhanden sind und mit dem Gebot der gegenseitigen Rücksichtnahme eine Beschilderung von beidseitigen Haltverboten nicht erforderlich ist.
